Studie

Bewertung des gewässerökologischen Zustandes der Elbe

zwischen Stromkilometer 508 und 521

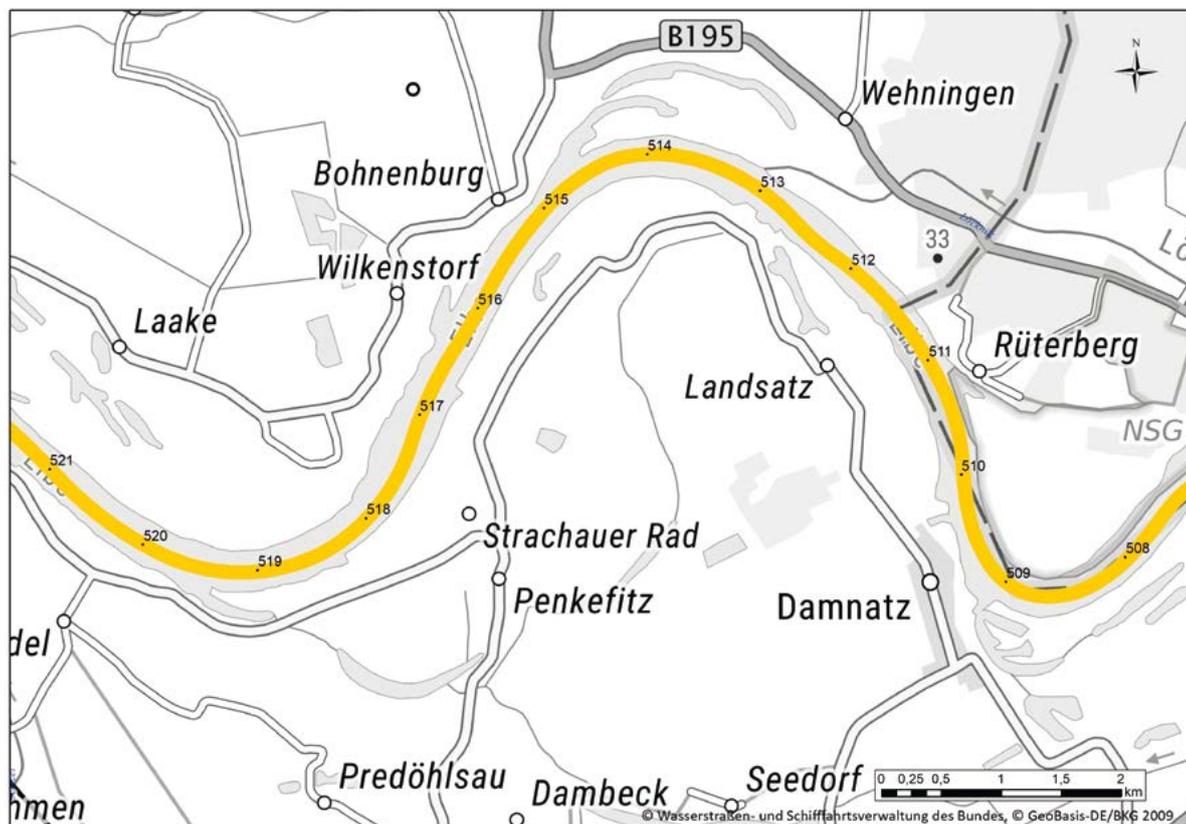
Abbildung 1: Gesamtbewertung des ökologischen Zustands der Reststrecke (vgl. FGG, 2020); Quelle (Hintergrundkarte): WMS-TopPlusOpen P100, BKG 2020

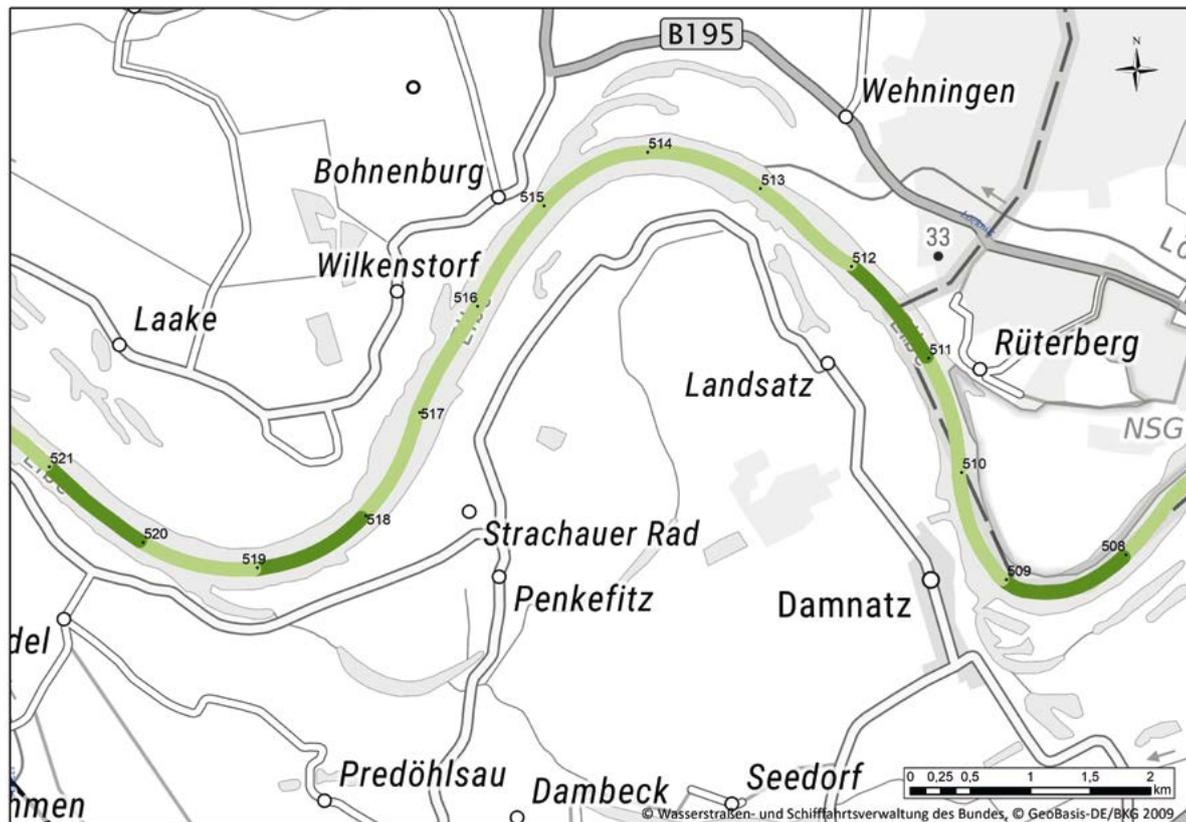
Abbildung 2: Gesamtbewertung der Strukturgüte der Reststrecke (BfG, 2001/2002), Quelle (Hintergrundkarte): WMS-TopPlusOpen P100, BKG 2020

Gewässerabschnitt	Gesamtbewertung	
	links	rechts
Elbekilometer 508 bis 521	3,62	4,23

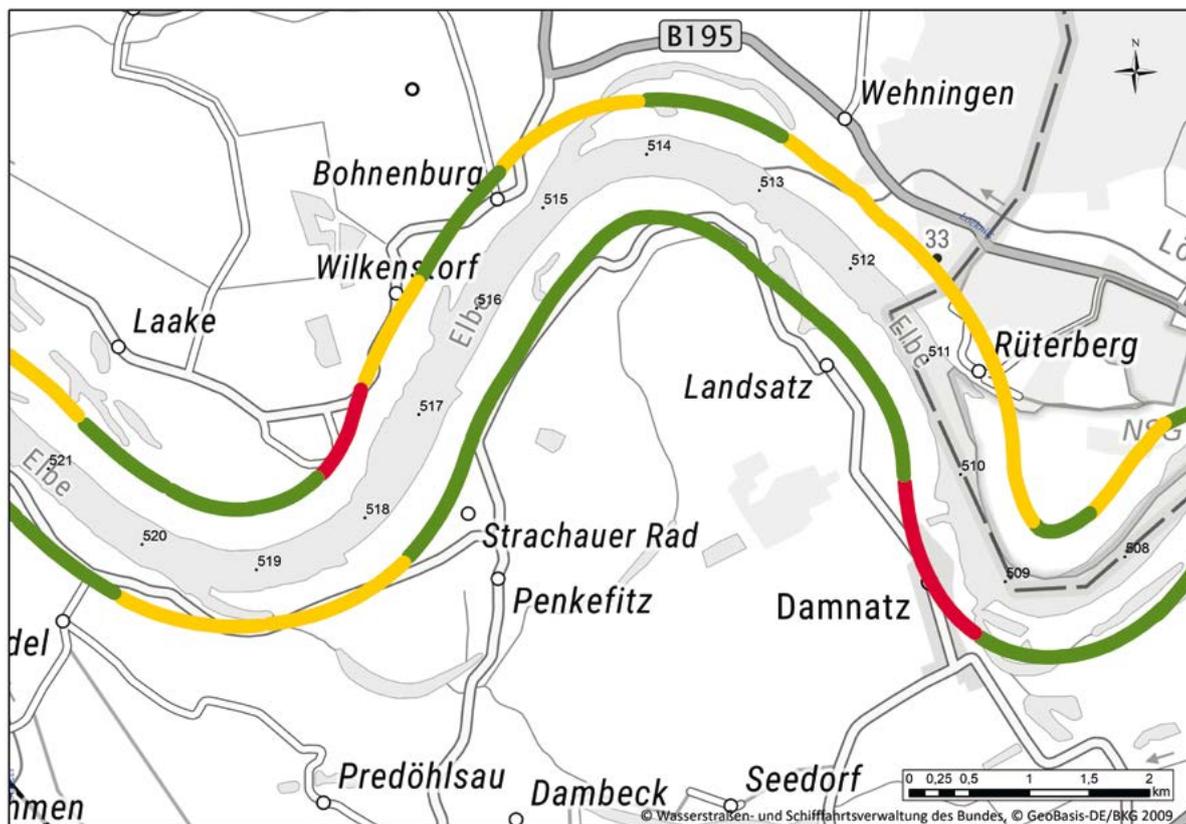
Abbildung 3: Gesamtbewertung der Ufersicherung (links und rechts) gemäß Struktur-gütekartierung (BfG, 2001/2002), Quelle (Hintergrundkarte): WMS-TopPlusOpen P100, BKG 2020

Gewässerabschnitt	Gesamtbewertung	
	links	rechts
Elbekilometer 508 bis 521	6,23	6,00

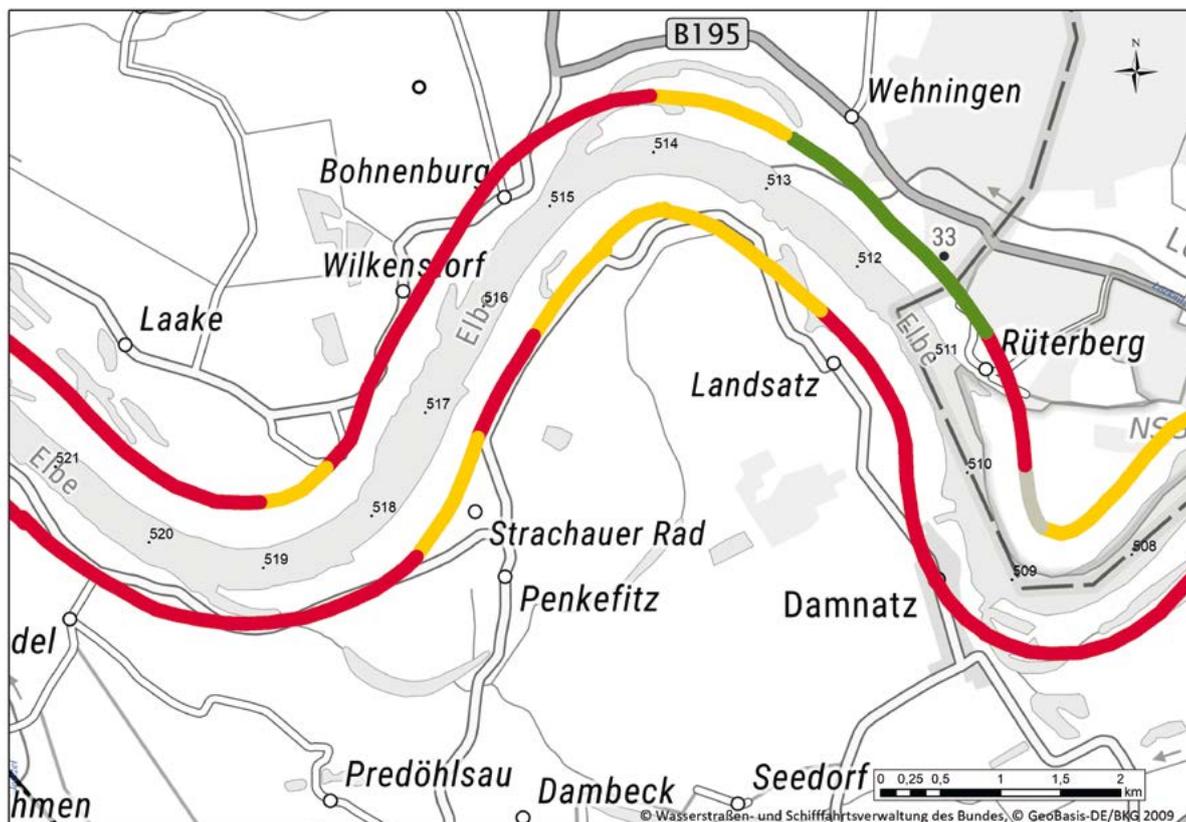
Abbildung 4: Gesamtbewertung der Ufersicherung (links und rechts) anhand von Vermessungsdaten der Bühnen, Quelle (Hintergrundkarte): WMS-TopPlusOpen P100, BKG 2020

Gewässerabschnitt	Gesamtbewertung	
	links	rechts
Elbekilometer 508 bis 521	3,38	3,38

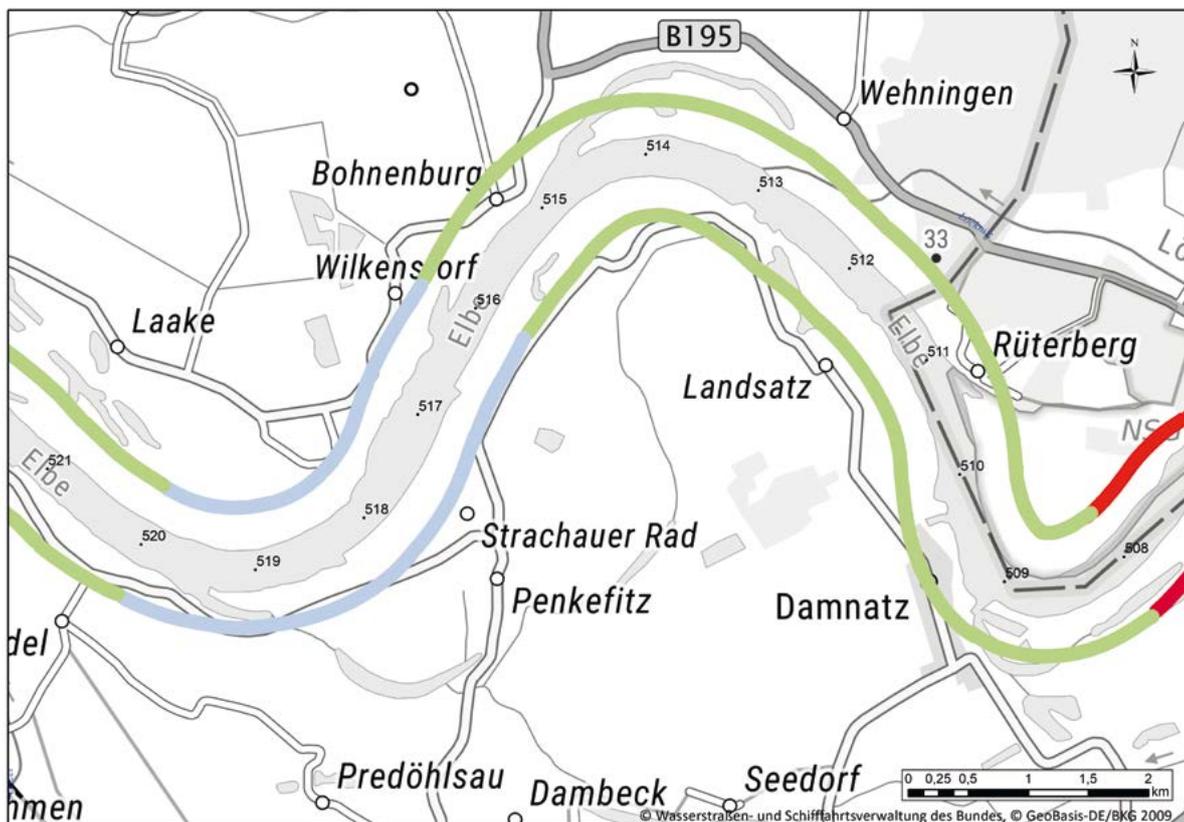
Abbildung 5: Gesamtbewertung der Breitenvarianz (links und rechts) gemäß Strukturkartierung (BfG, 2001/2002), Quelle (Hintergrundkarte): WMS-TopPlusOpen P100, BKG 2020

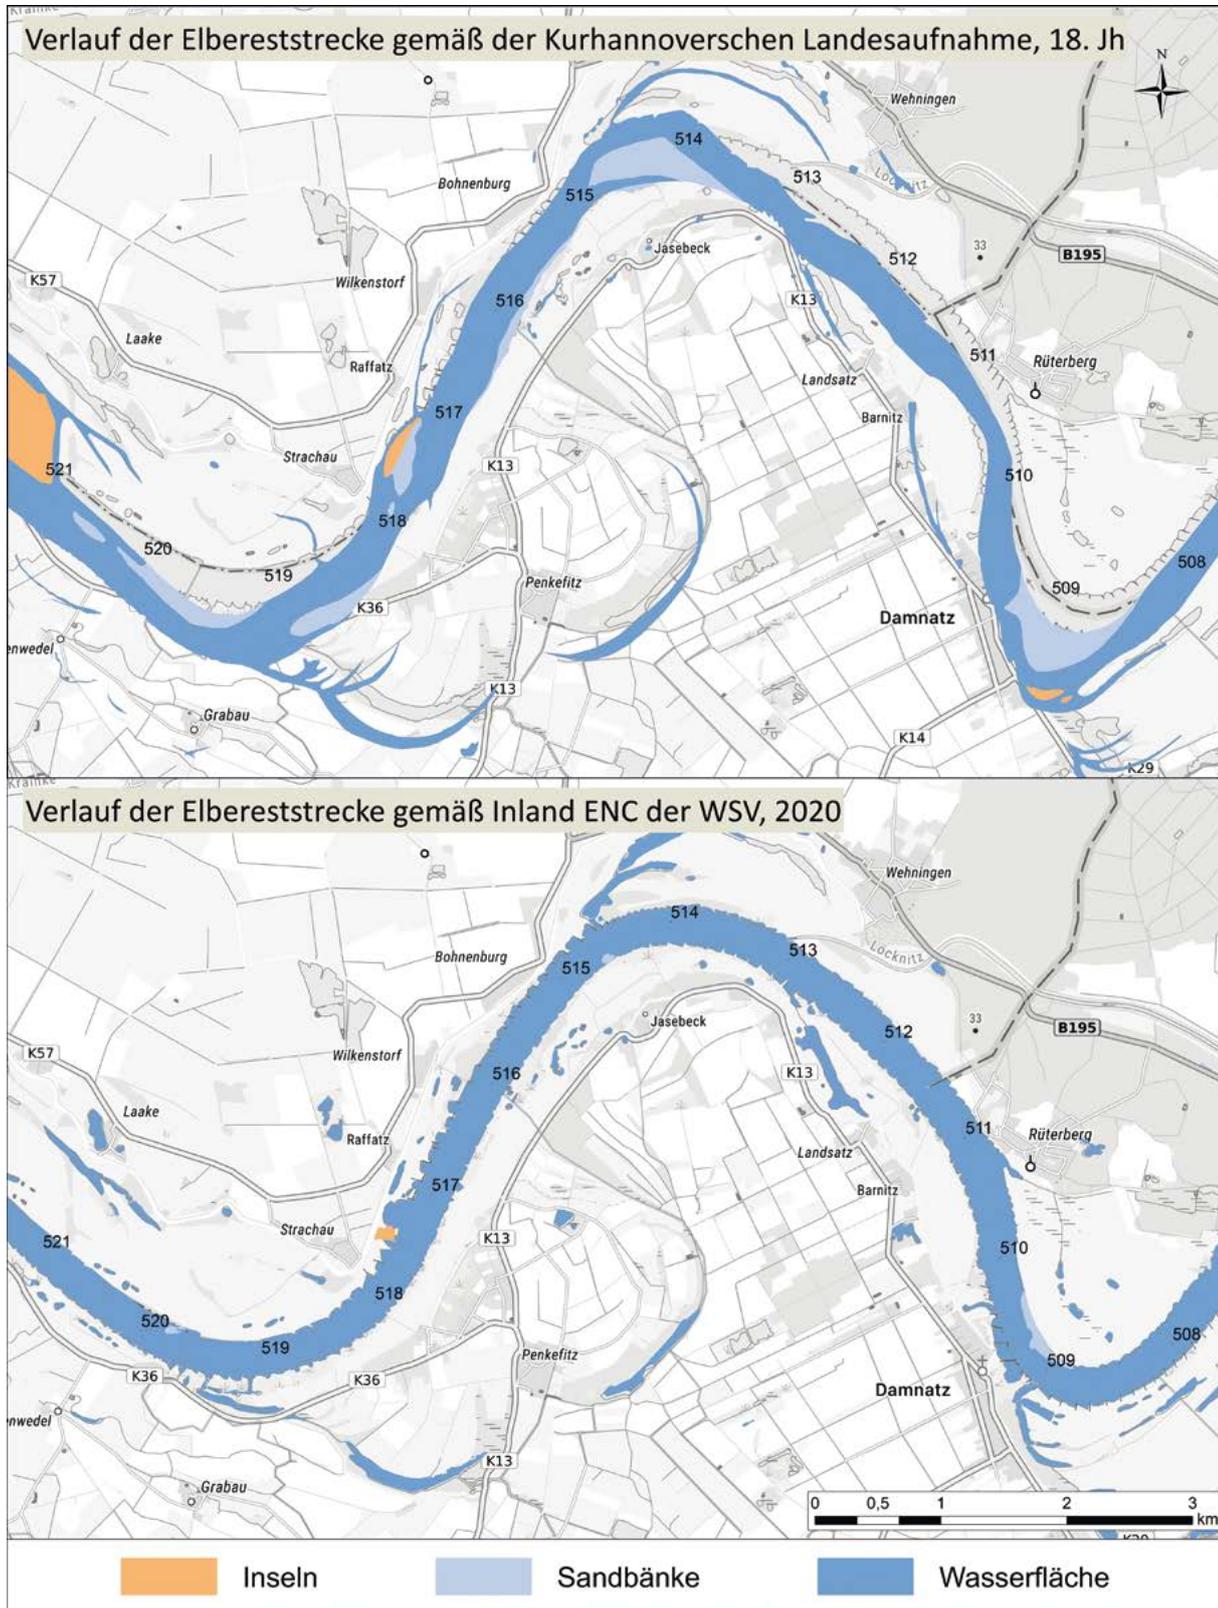
Abbildung 6: Verlauf der Elbereststrecke gemäß der Kurhannoverschen Landesaufnahme (oben) und gemäß der Elektronischen Wasserstraßenkarten (Inland ENC) der WSV (unten), Quelle (Hintergrundkarte): WMS-TopPlusOpen P50, BKG 2020

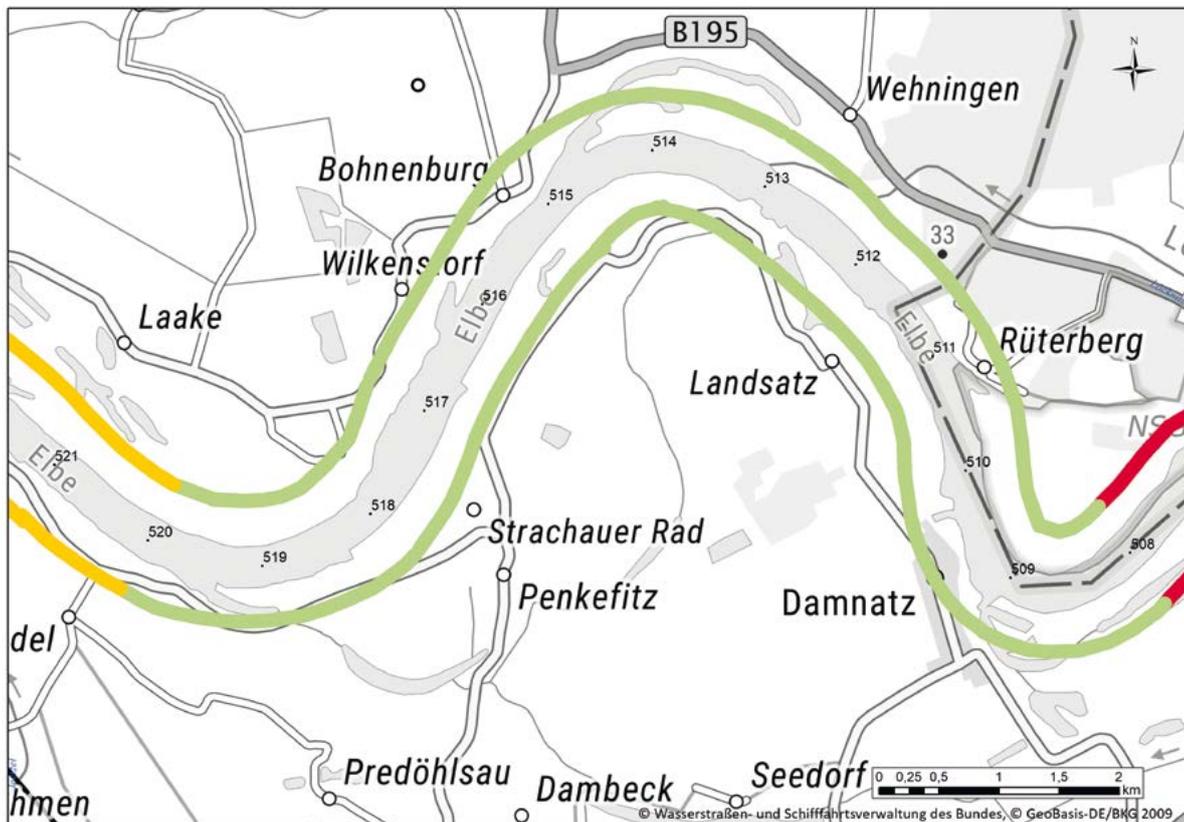
Abbildung 7: Gesamtbewertung der Breitenvarianz (links und rechts) unter Verwendung von Karten der Kurhannoverschen Landesaufnahme, Quelle (Hintergrundkarte): WMS-TopPlusOpen P100, BKG 2020, Datengrundlage: Elektronische Wasserstraßenkarte (Inland ENC) der WSV

werden (Abbildung 7, Tabelle 8: Gesamtbewertung der Breitenvarianz der Reststrecke unter Verwendung der Karten der Kurhannoverschen Landesaufnahme). Folglich besteht auf 26 km (oder 100 %) der Reststrecke ein Handlungsbedarf bezüglich des Parameters „Breitenvarianz“.

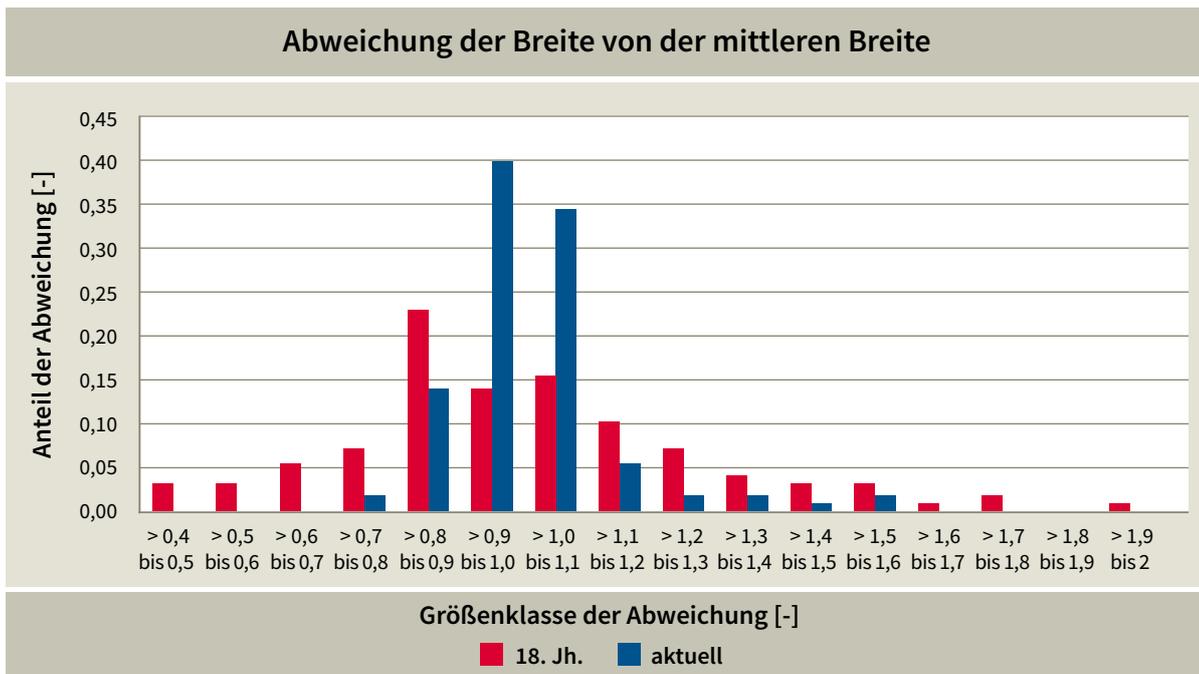
Abbildung 8: Doppelnormierte Häufigkeitsverteilung der Abweichungen der Breitenwerte vom Mittelwert, Datengrundlage: historische Karten der Kurhannoverschen Landesaufnahme des 18. Jahrhunderts; Elektronische Wasserstraßenkarte (Inland ENC) der WSV

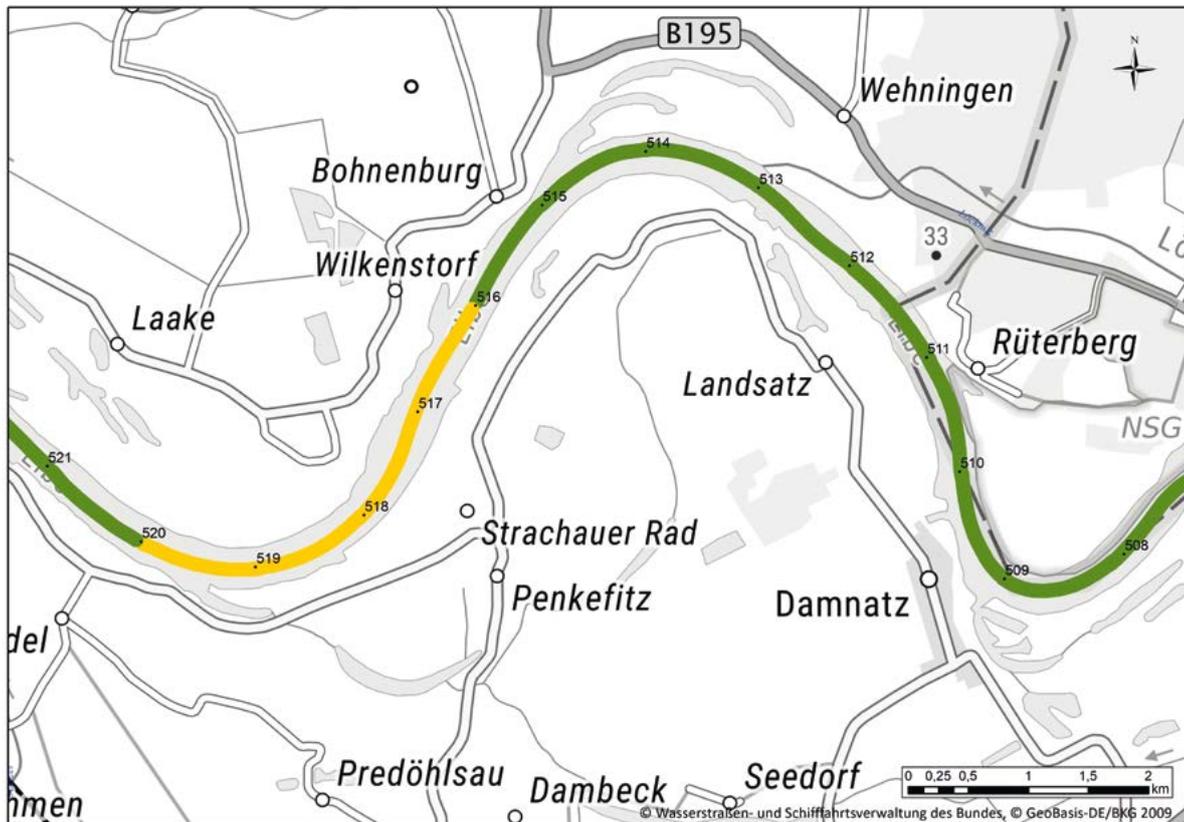
Abbildung 9: Gesamtbewertung der Sohlenstrukturen gemäß Strukturgütekartierung (BfG, 2001/2002), Quelle (Hintergrundkarte): WMS-TopPlusOpen P100, BKG 2020

Gewässerabschnitt	Gesamtbewertung
Elbkilometer 508 bis 521	3,62

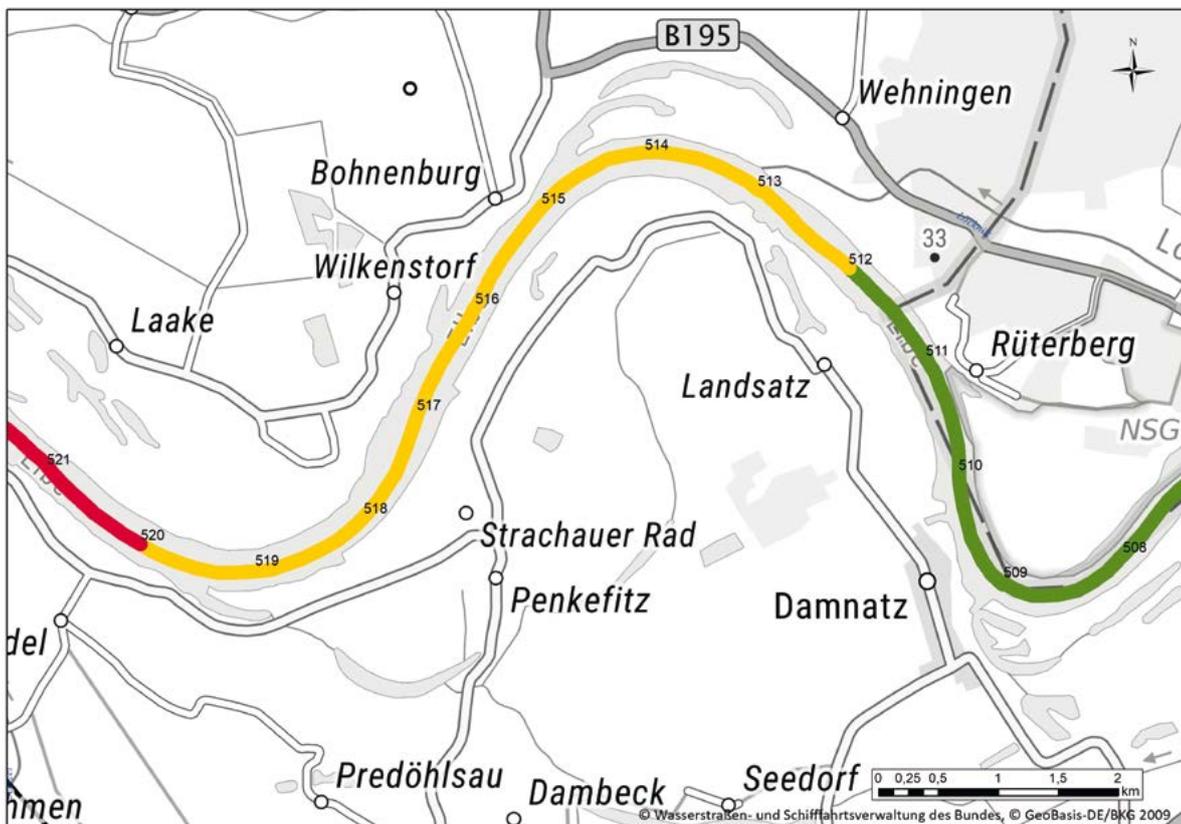
Abbildung 10: Gesamtbewertung der Sohlenstrukturen anhand der Kurhannoverschen Karten, Quelle (Hintergrundkarte): WMS-TopPlusOpen P100, BKG 2020

Gewässerabschnitt	Gesamtbewertung
Elbkilometer 508 bis 521	5,00

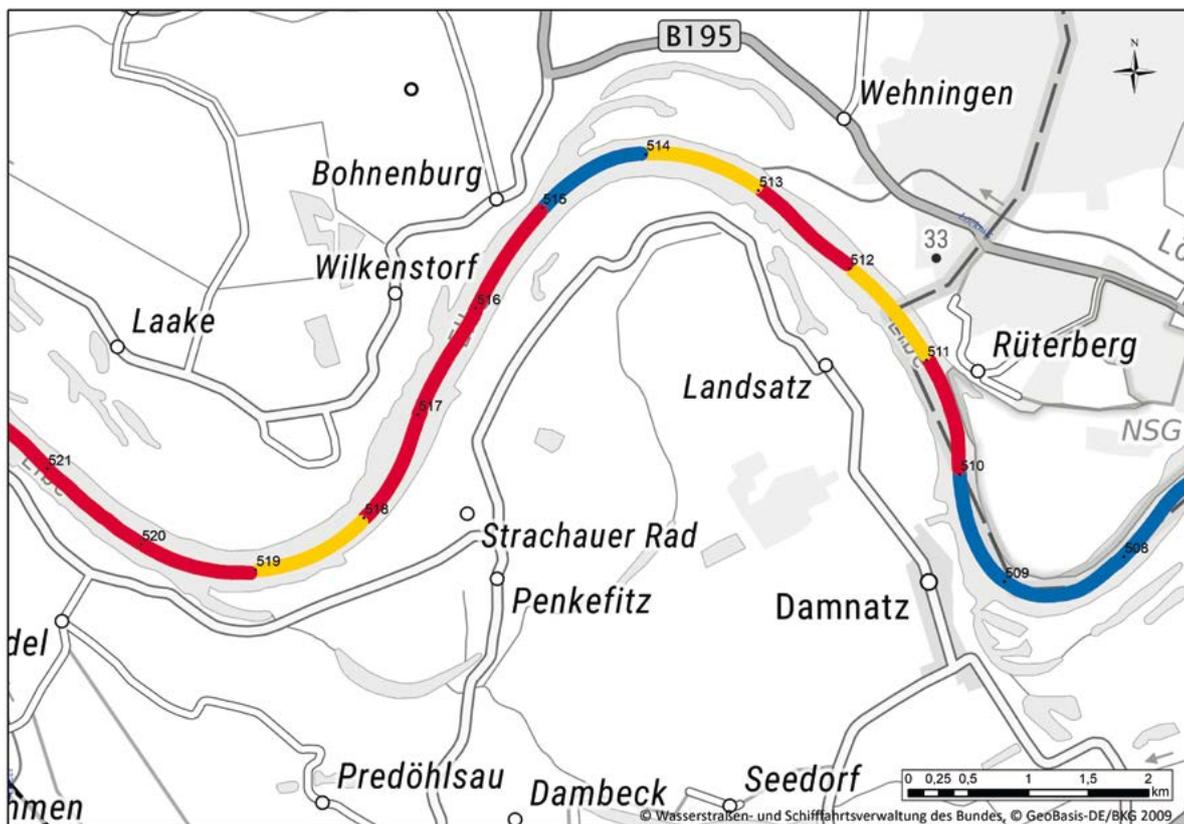
Abbildung 11: Gesamtbewertung der Sohlensicherung/Sohlenstabilität gemäß Strukturgütekartierung (BfG, 2001/2002), Quelle (Hintergrundkarte): WMS-TopPlusOpen P100, BKG 2020

Gewässerabschnitt	Gesamtbewertung
Elbkilometer 508 bis 521	5,15

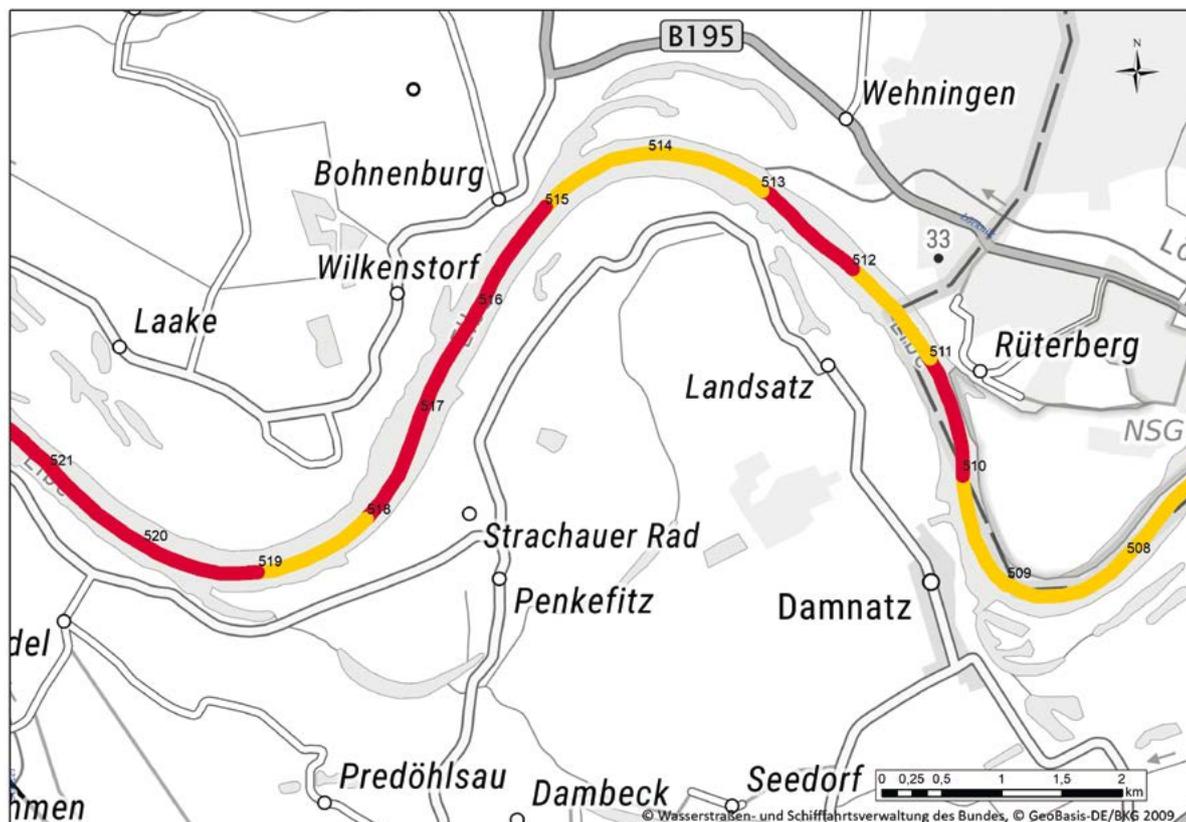
Abbildung 12: Gesamtbewertung der Sohlensicherung/Sohlenstabilität anhand von Wasserspiegellagen, Quelle (Hintergrundkarte): WMS-TopPlusOpen P100, BKG 2020, Datengrundlage: Wasserwirtschaftlichen Hauptwerte am Pegel Lenzen

Gewässerabschnitt	Gesamtbewertung
Elbkilometer 508 bis 521	6,08

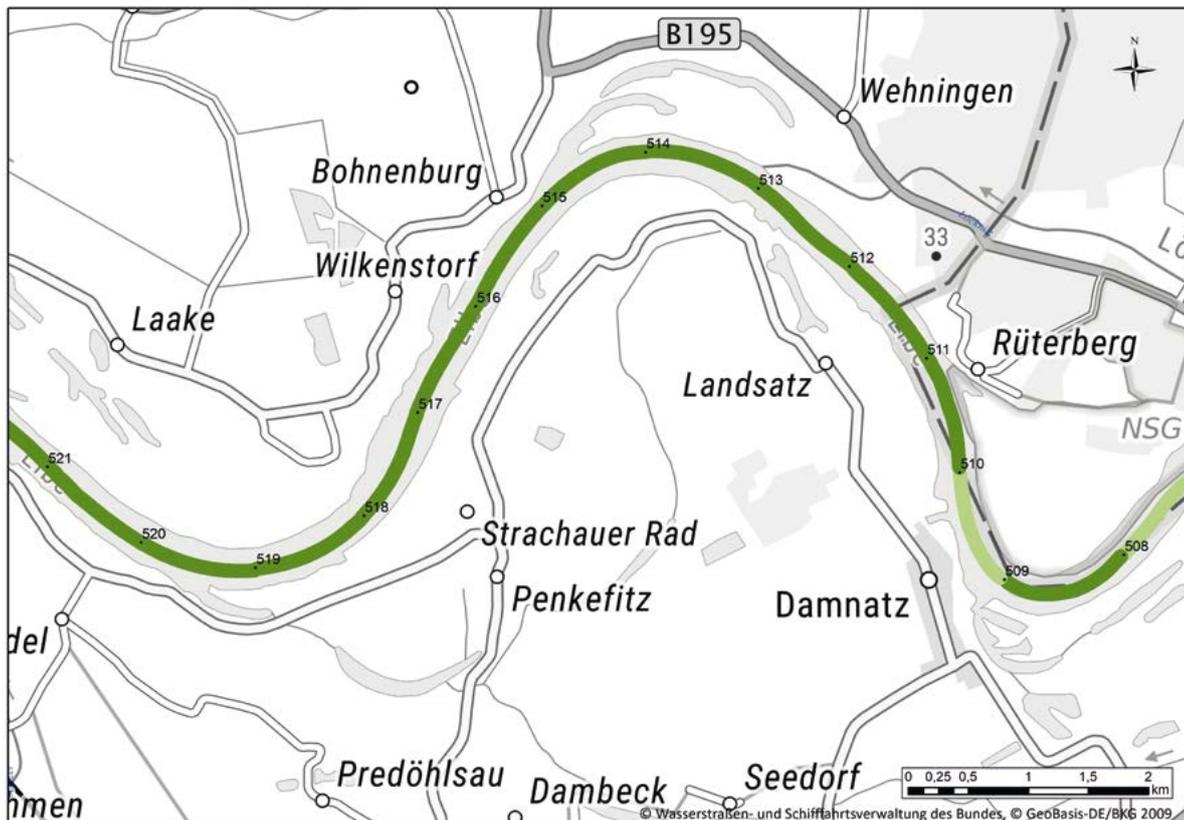
Abbildung 13: Gesamtbewertung der Strömungsdiversität/Tiefenvarianz gemäß Strukturkartierung (BfG, 2001/2002), Quelle (Hintergrundkarte): WMS-TopPlusOpen P100, BKG 2020

Gewässerabschnitt	Gesamtbewertung
Elbkilometer 508 bis 521	2,96

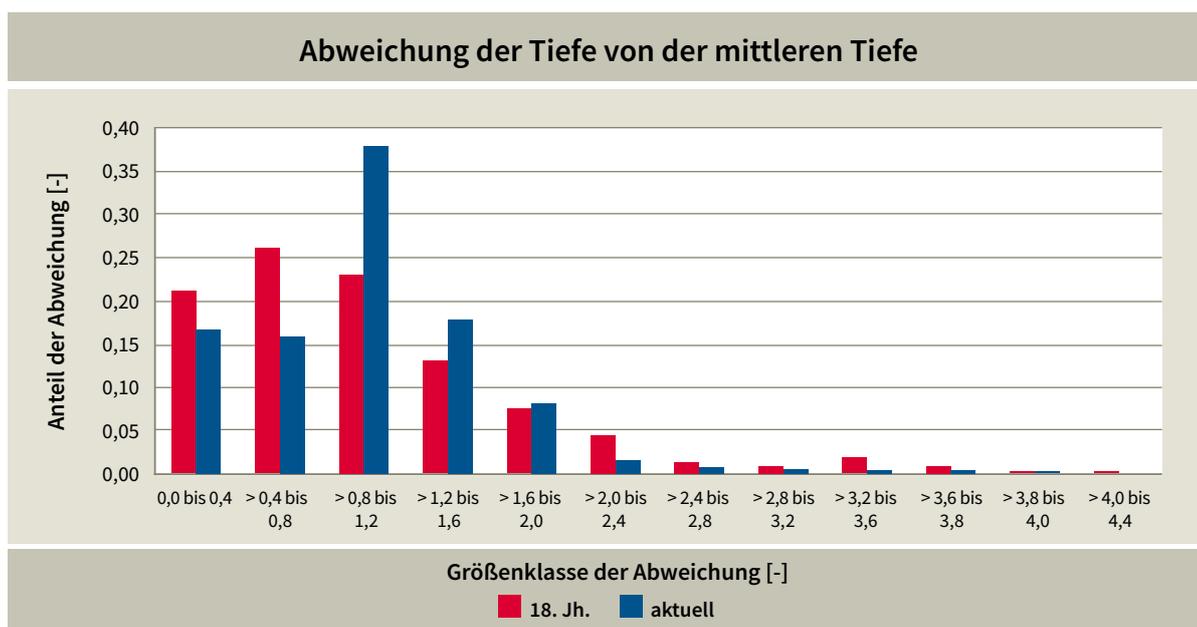
Abbildung 14: Doppelnormierte Häufigkeitsverteilung der Abweichungen der Tiefenwerte vom Mittelwert, Datengrundlage: (Nestmann & Büchele, 2002); DGME-502540, WSV

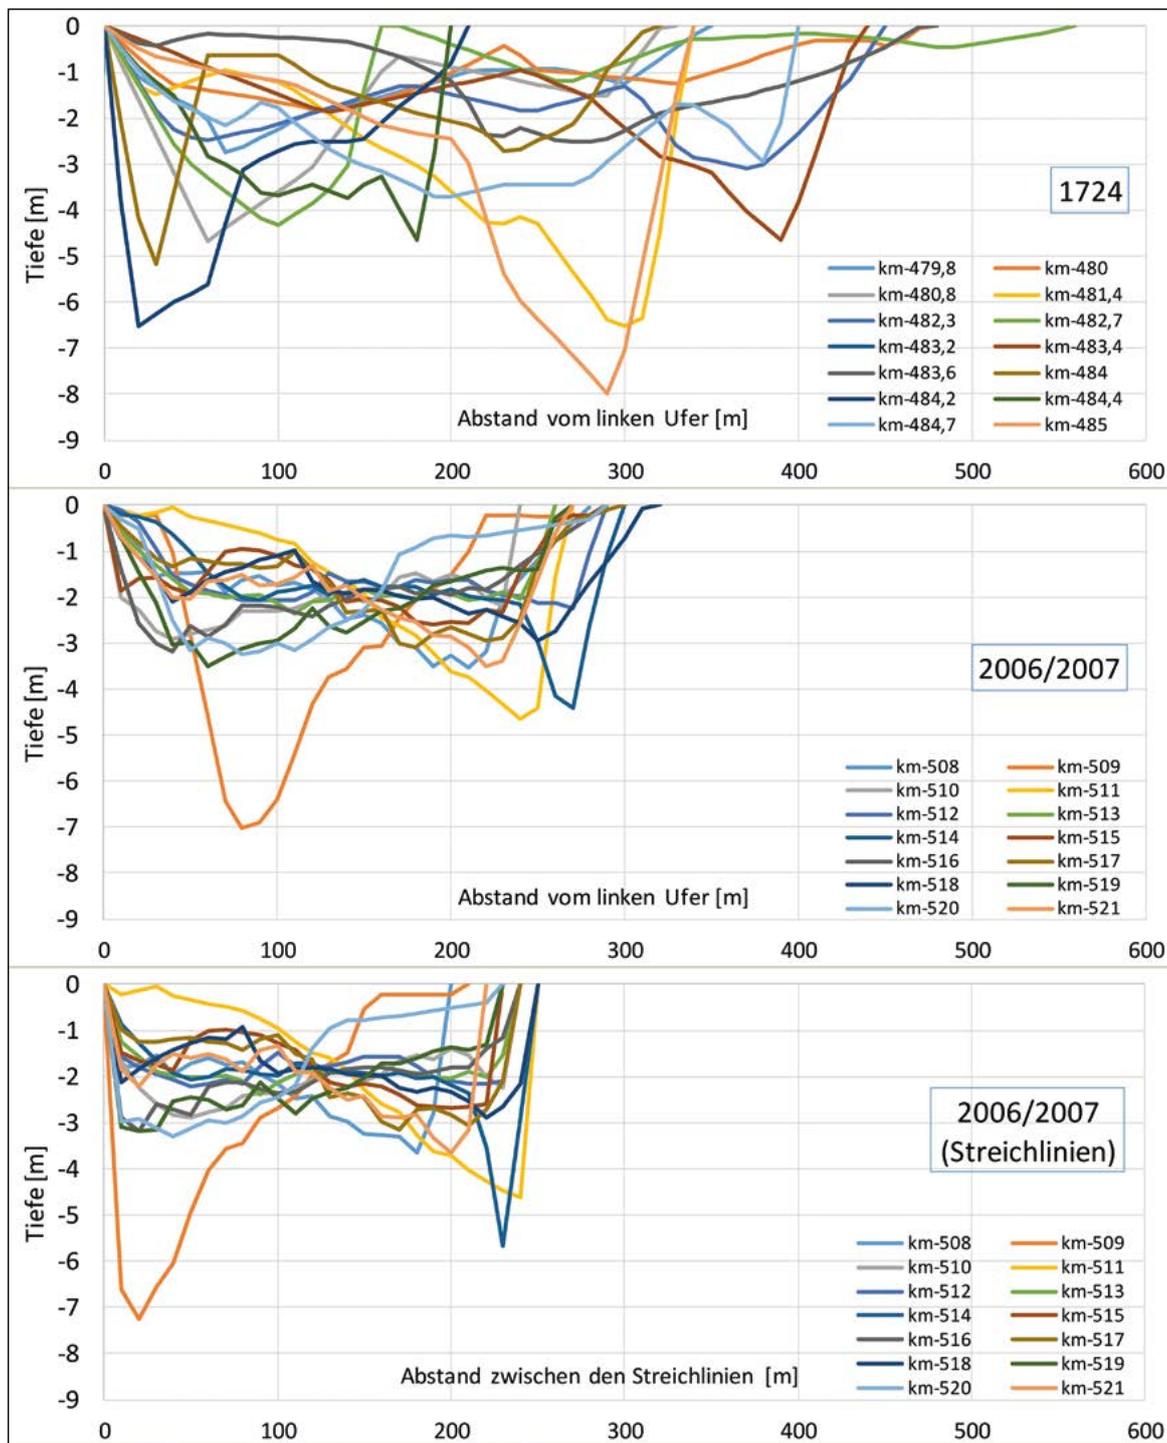
Abbildung 15: Tiefenprofile am Gewässerabschnitt zwischen den Elbkilometern 479,8 und 485 aus dem Jahr 1724 (oben), zwischen den Elbkilometern 508 und 521 (mittig) und zwischen den Elbkilometern 508 und 521, zwischen den Streichlinien (unten), Datengrundlage: (Nestmann & Büchele, 2002); DGME-502540, WSV

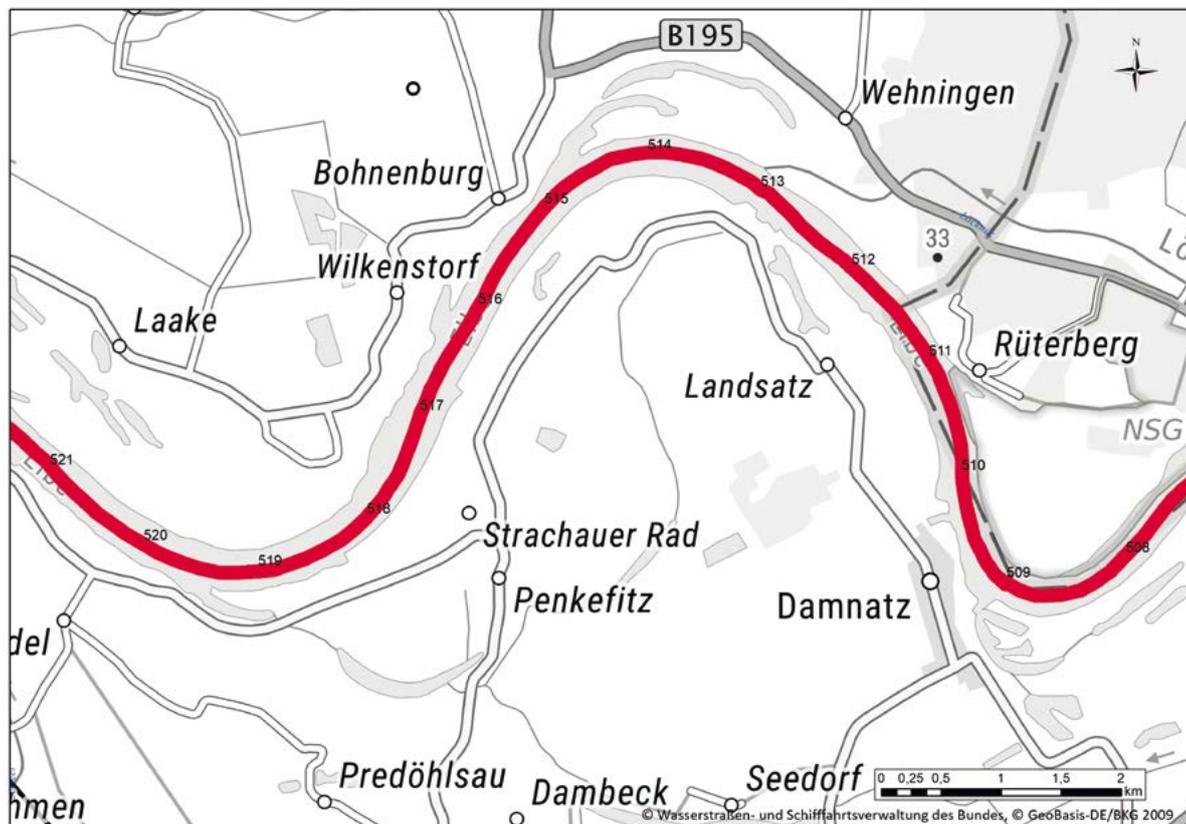
Abbildung 16: Gesamtbewertung der Tiefenvarianz auf Basis der Häufigkeitsverteilung der Abweichungen der Tiefenwerte vom Mittelwert, Quelle (Hintergrundkarte): WMS-TopPlusOpen P100, BKG 2020, Datengrundlage: (Nestmann & Büchele, 2002), DGME-502540, WSW

Gewässerabschnitt	Gesamtbewertung
Elbkilometer 508 bis 521	7,00

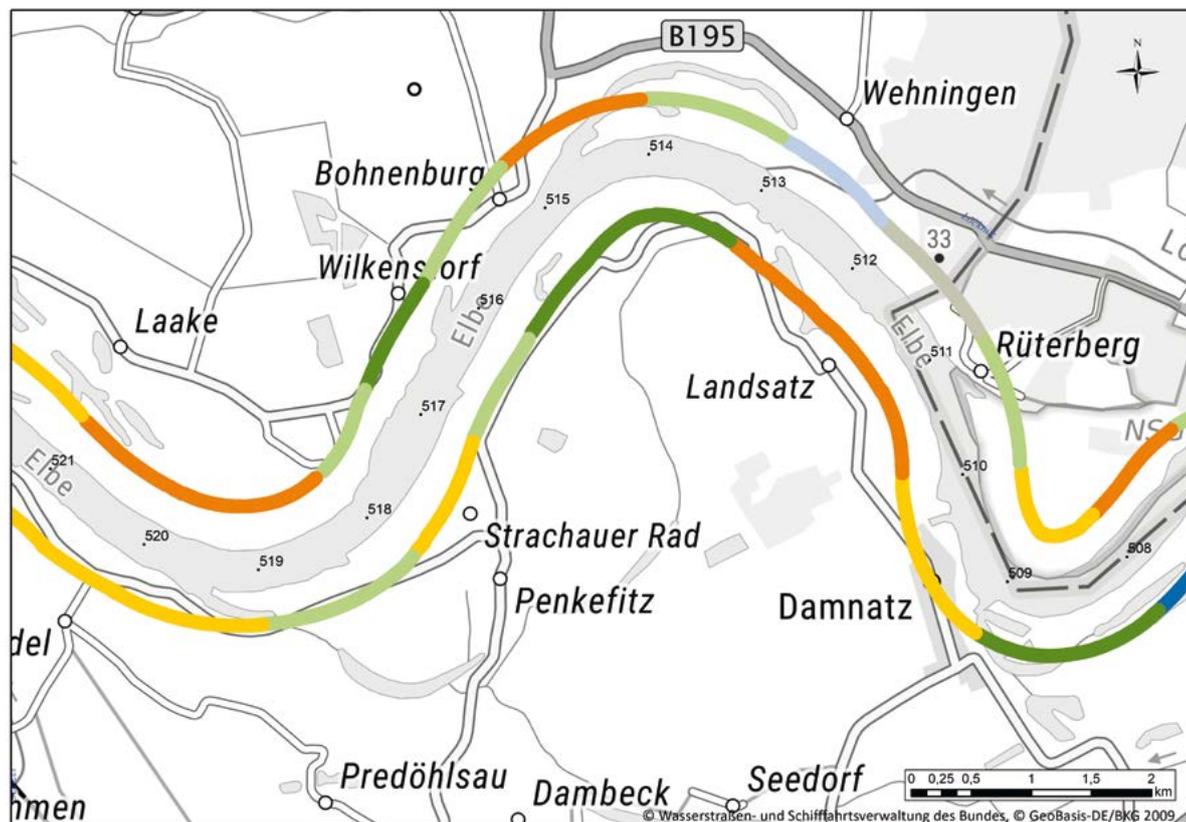
Abbildung 17: Gesamtbewertung des Uferbewuchses (links und rechts) gemäß Strukturgütekartierung (BfG, 2001/2002), Quelle (Hintergrundkarte): WMS-TopPlusOpen P100, BKG 2020

Gewässerabschnitt	Gesamtbewertung	
	links	rechts
Elbkilometer 508 bis 521	4,31	4,42

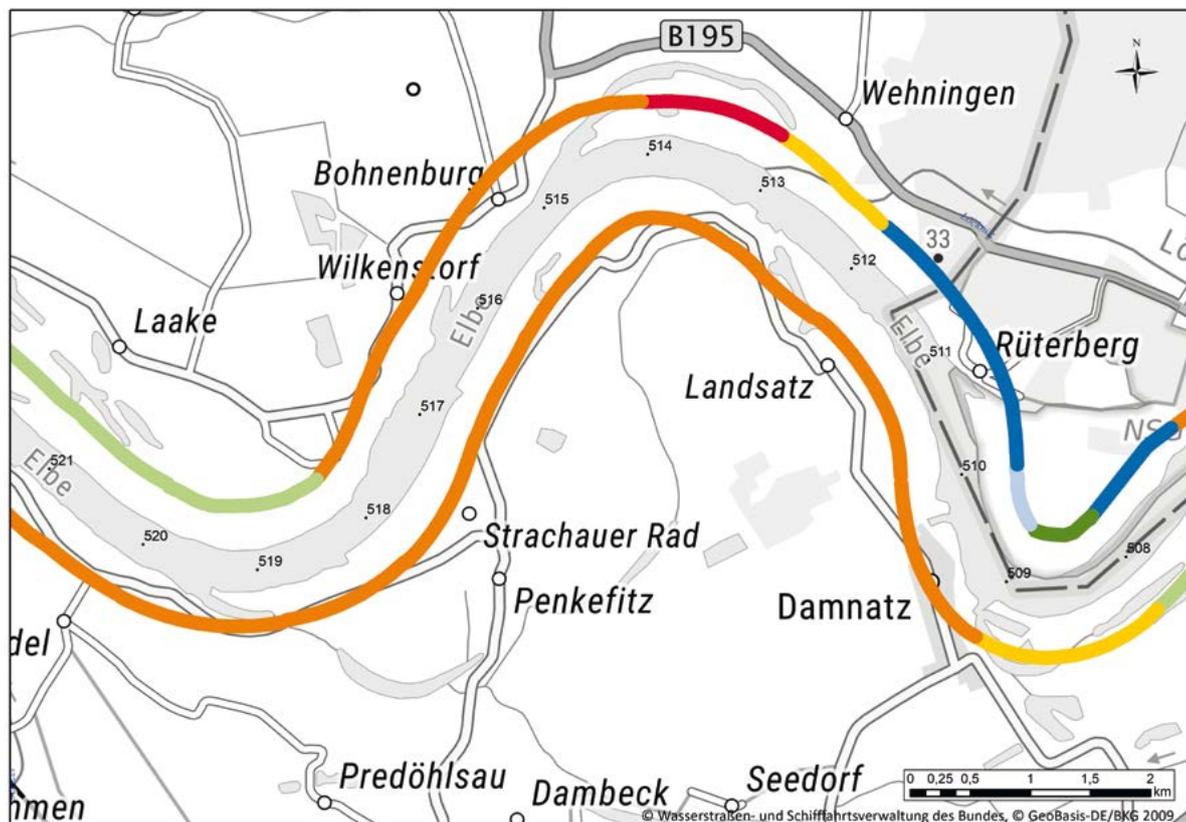
Abbildung 18: Gesamtbewertung der Überflutungsfläche (links und rechts) gemäß Strukturgütekartierung (BfG, 2001/2002), Quelle (Hintergrundkarte): WMS-TopPlusOpen P100, BKG 2020

Gewässerabschnitt	Gesamtbewertung	
	links	rechts
Elbkilometer 508 bis 521	5,92	4,23

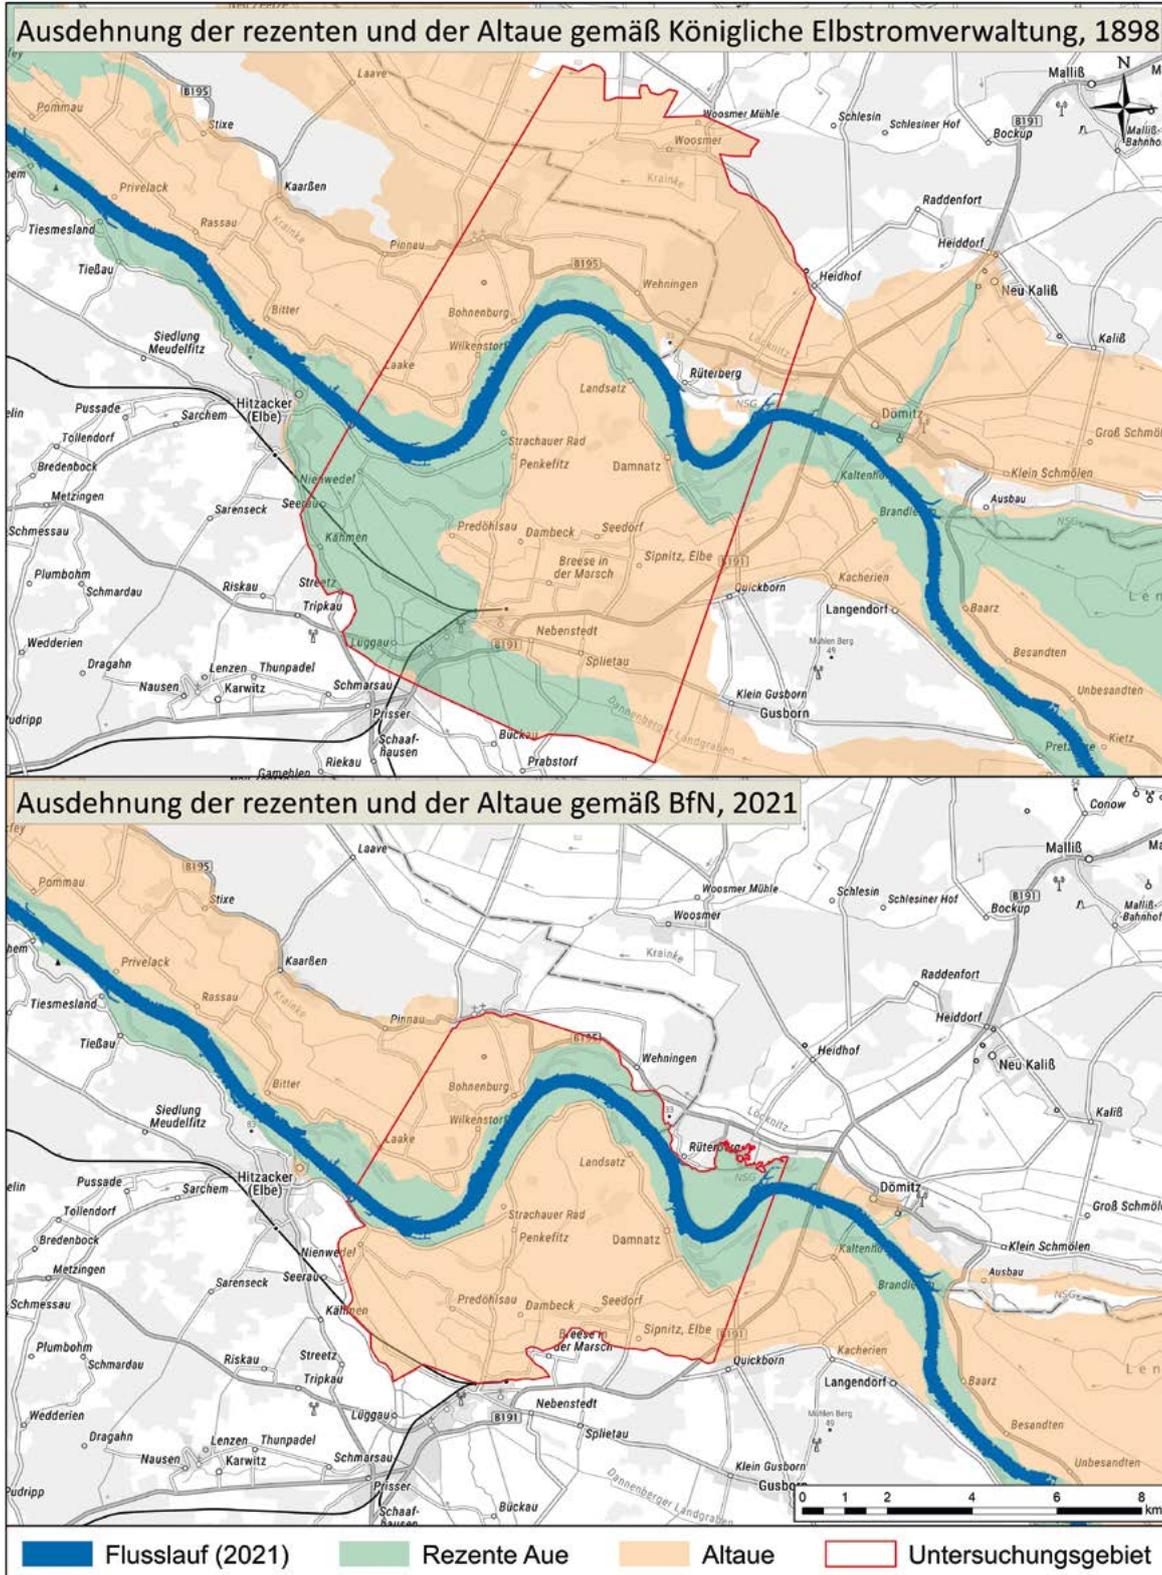
Abbildung 19: Ausdehnung der rezenten Aue und der Altaue gemäß der Königl. Elbstromverwaltung, 1898 (oben) und gemäß BfN, 2021 (unten), Quelle (Hintergrundkarte): WMS-TopPlusOpen P50, BKG 2020

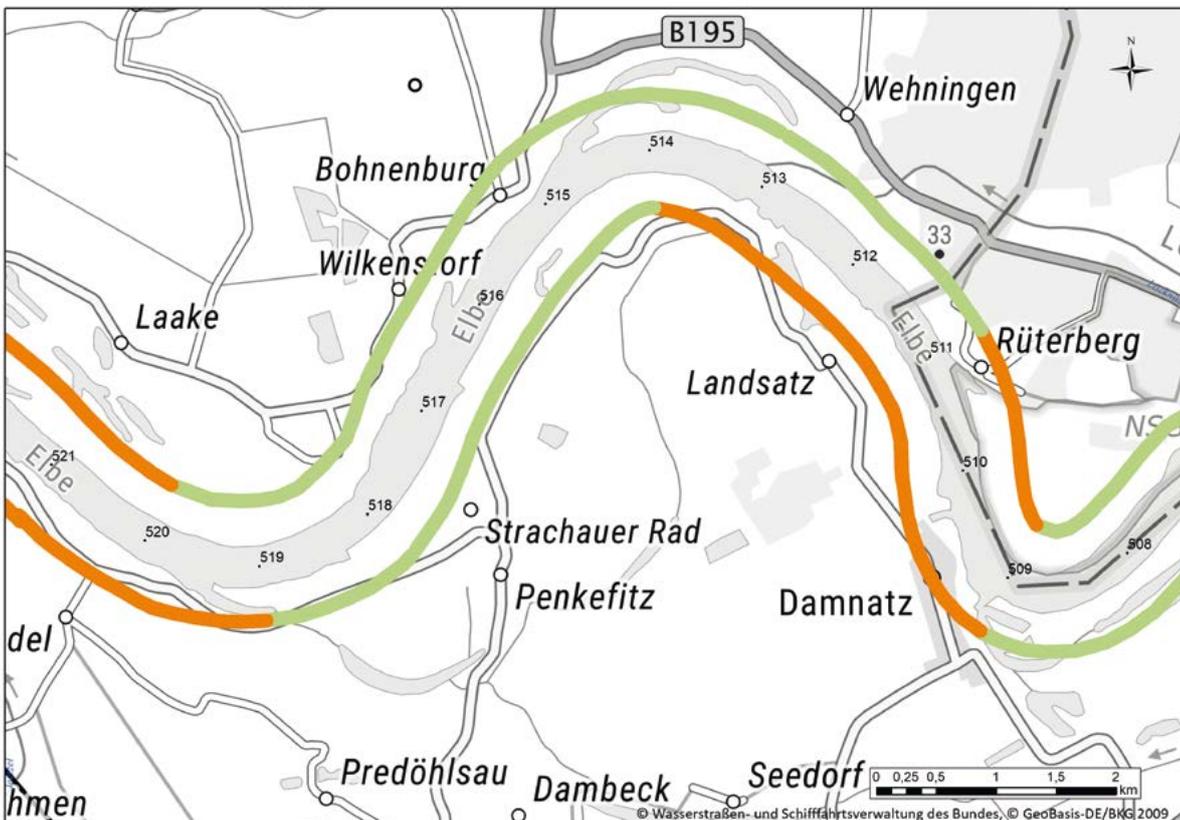
Abbildung 20: Gesamtbewertung der Überflutungsfläche (links und rechts), Quelle (Hintergrundkarte): WMS-TopPlusOpen P100, BKG 2020, Datengrundlage: (Königliche Elbstromverwaltung, 1898)

Gewässerabschnitt	Gesamtbewertung	
	links	rechts
Elbkilometer 508 bis 521	5,56	4,67
