Studie

Bewertung des gewässerökologischen Zustandes der Elbe

zwischen Stromkilometer 508 und 521

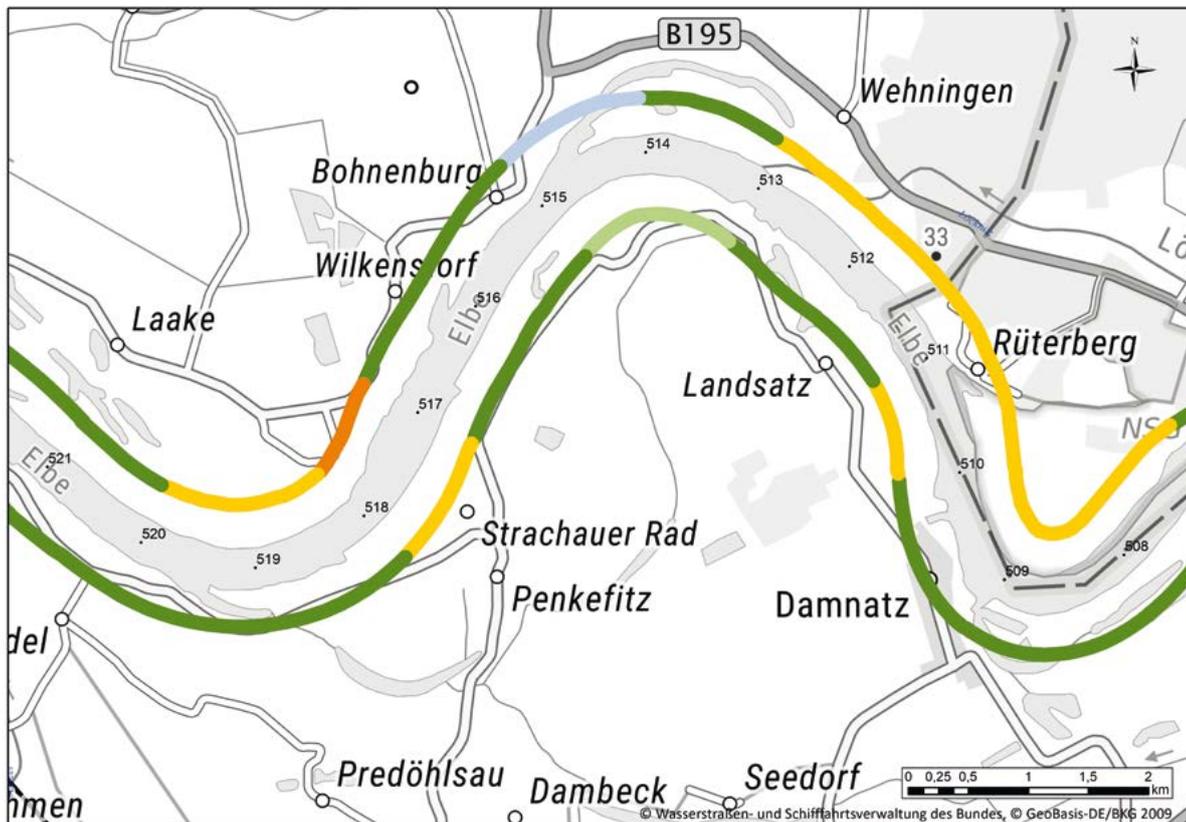
Abbildung 21: Gesamtbewertung der Flächennutzung (links und rechts) gemäß Strukturgütekartierung (BfG, 2001/2002), Quelle (Hintergrundkarte): WMS-TopPlusOpen P100, BKG 2020

Gewässerabschnitt	Gesamtbewertung	
	links	rechts
Elbkilometer 508 bis 521	3,55	4,23

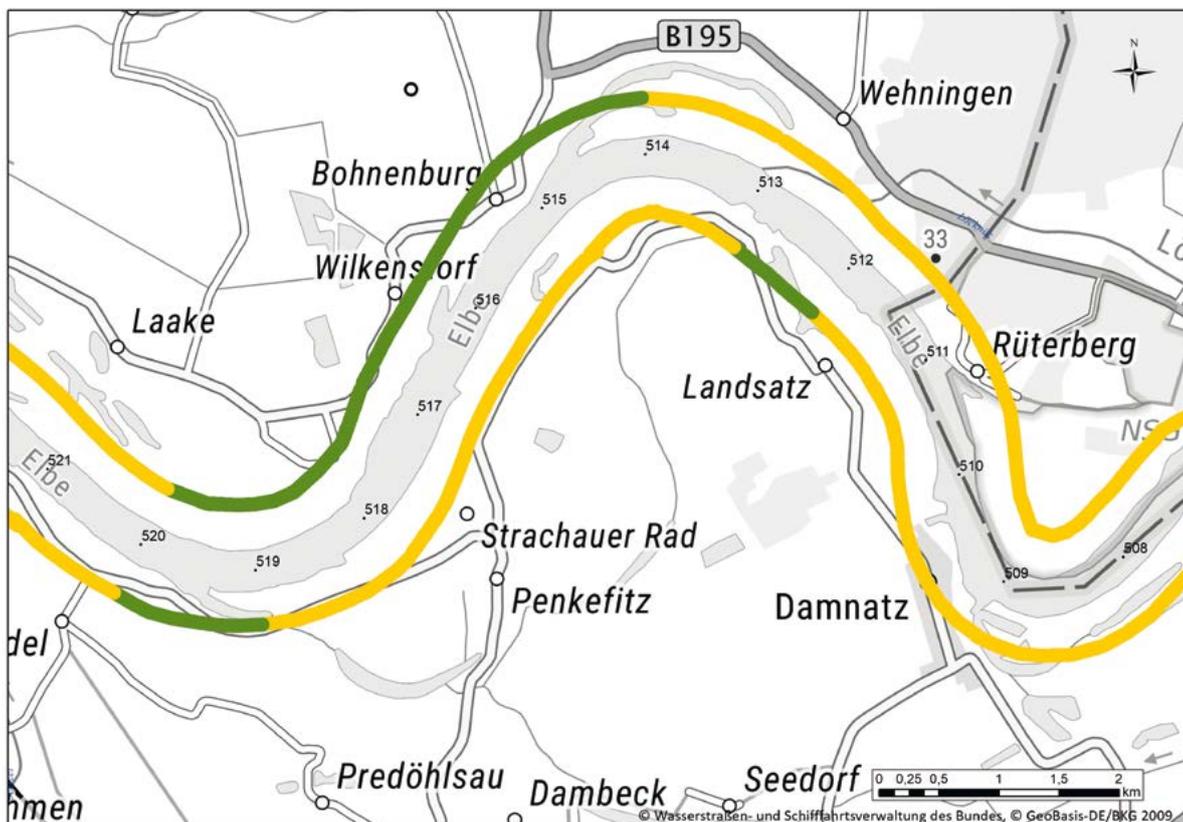
Abbildung 22: Gesamtbewertung der Flächennutzung (links und rechts) unter Berücksichtigung des Auenzustandsberichtes (BfN, 2021), Quelle (Hintergrundkarte): WMS-TopPlusOpen P100, BKG 2020

Im Rahmen dieser Studie wurde eine zusätzliche Bewertung des Zustandes der Überschwemmungsaunen nach den aktuellen Ergebnissen des Auenzustandsberichtes vorgenommen. Bei dieser Methode wird nicht das Bewertungssystem aus Tabelle 3 zugrunde gelegt, sondern die Ergebnisse werden den Auenzustandsklassen zugeordnet. Die jeweilige Bedeutung der Zustandsklassen kann der Seite 14 des Auenzustandsberichtes (BfN, 2021) entnommen werden.

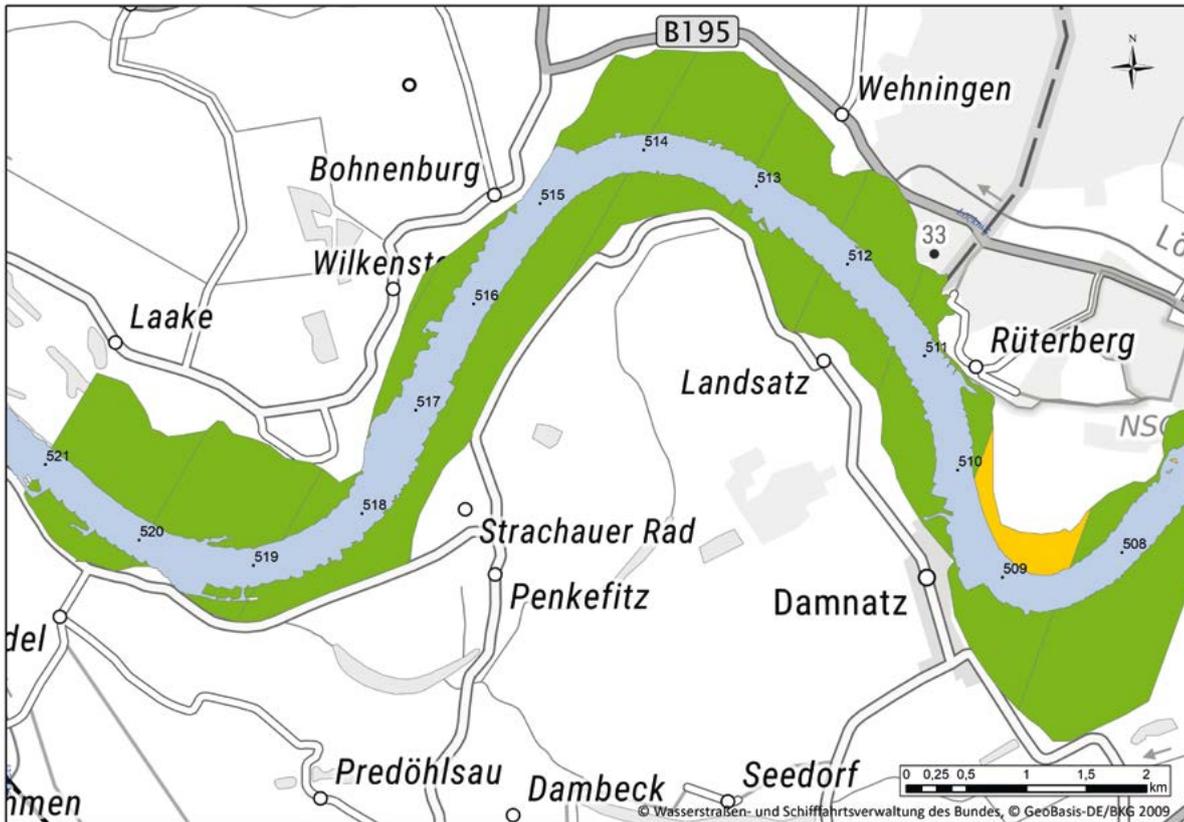
Abbildung 23: Erhaltungsgrad: Natürliche eutrophe Seen mit Verlandungsvegetation (LRT 3150) (vgl. Scholz et al. 2012), Quelle (Hintergrundkarte): WMS-TopPlusOpen P100, BKG 2020

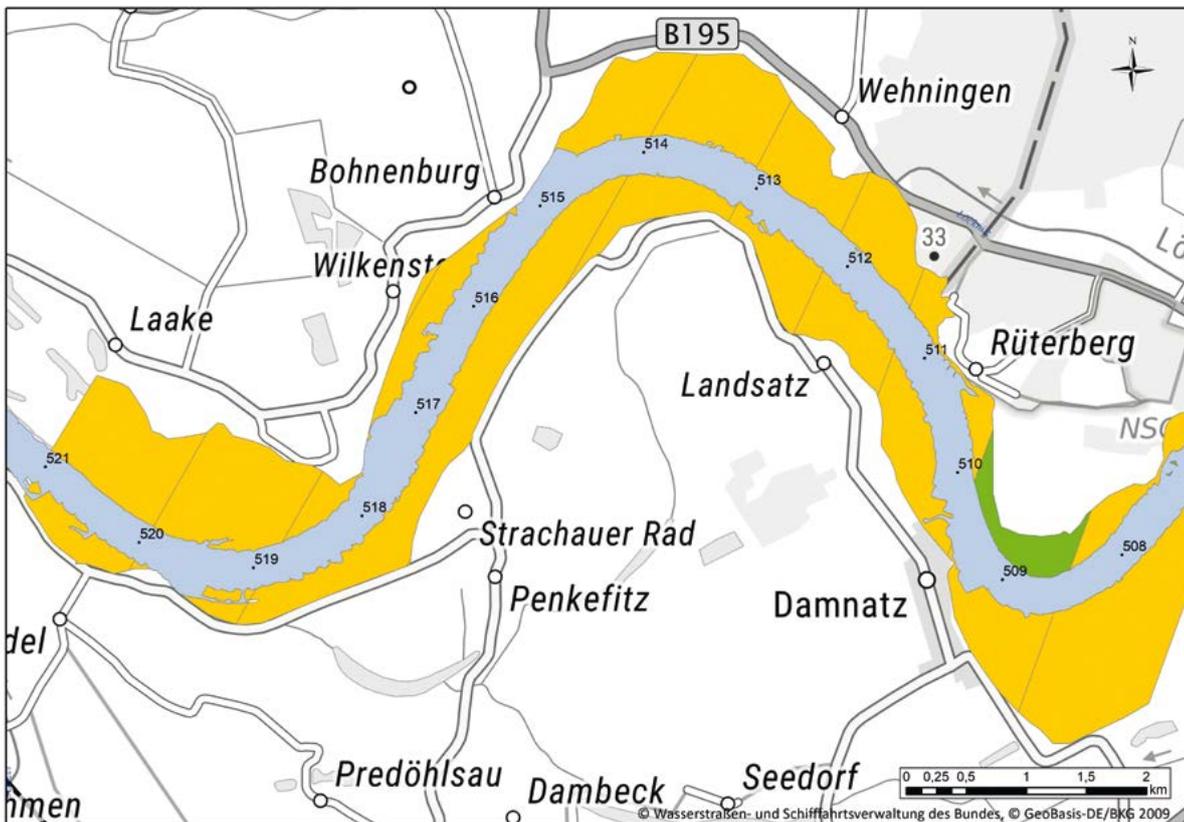
Abbildung 24: Erhaltungsgrad: Flüsse mit Schlammbänken (LRT 3270) (vgl. Scholz et al. 2012), Quelle (Hintergrundkarte): WMS-TopPlusOpen P100, BKG 2020

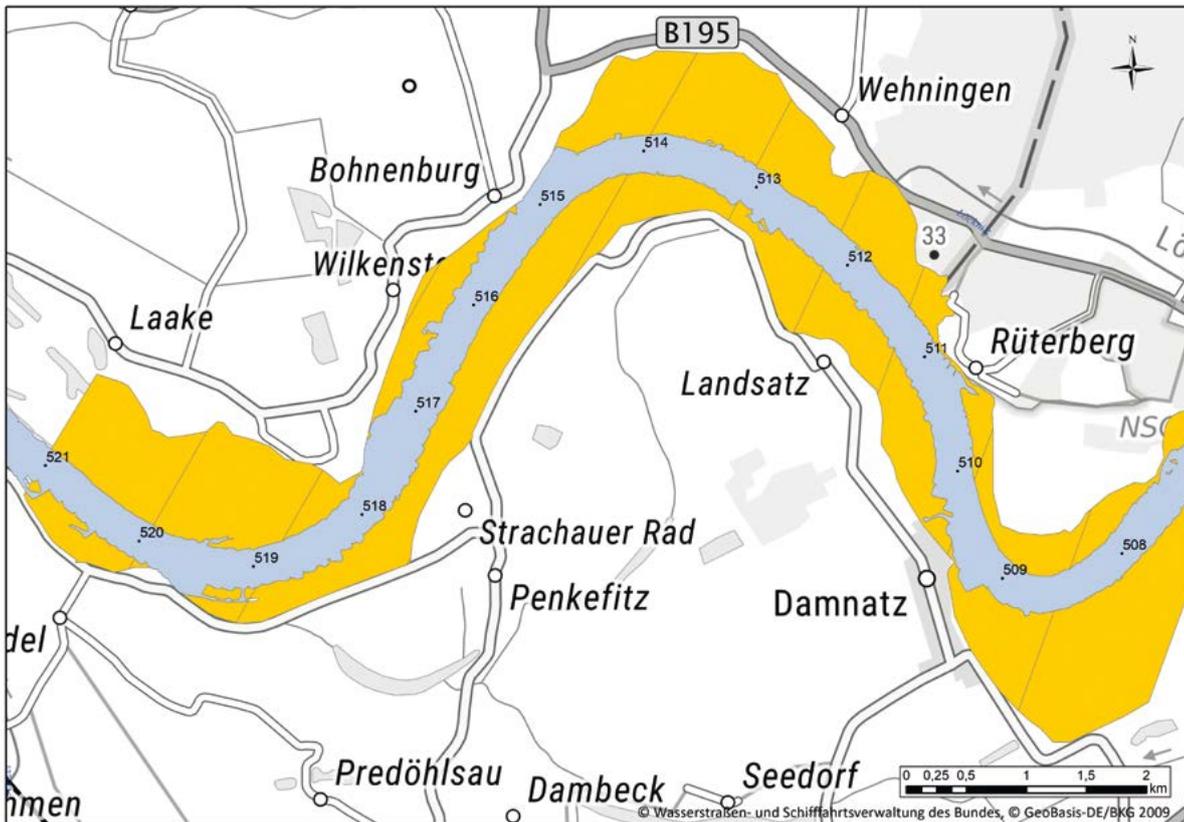
Abbildung 25: Erhaltungsgrad: Brenndolden-Auenwiesen (LRT 6440) (vgl. Scholz et al.2012), Quelle (Hintergrundkarte): WMS-TopPlusOpen P100, BKG 2020

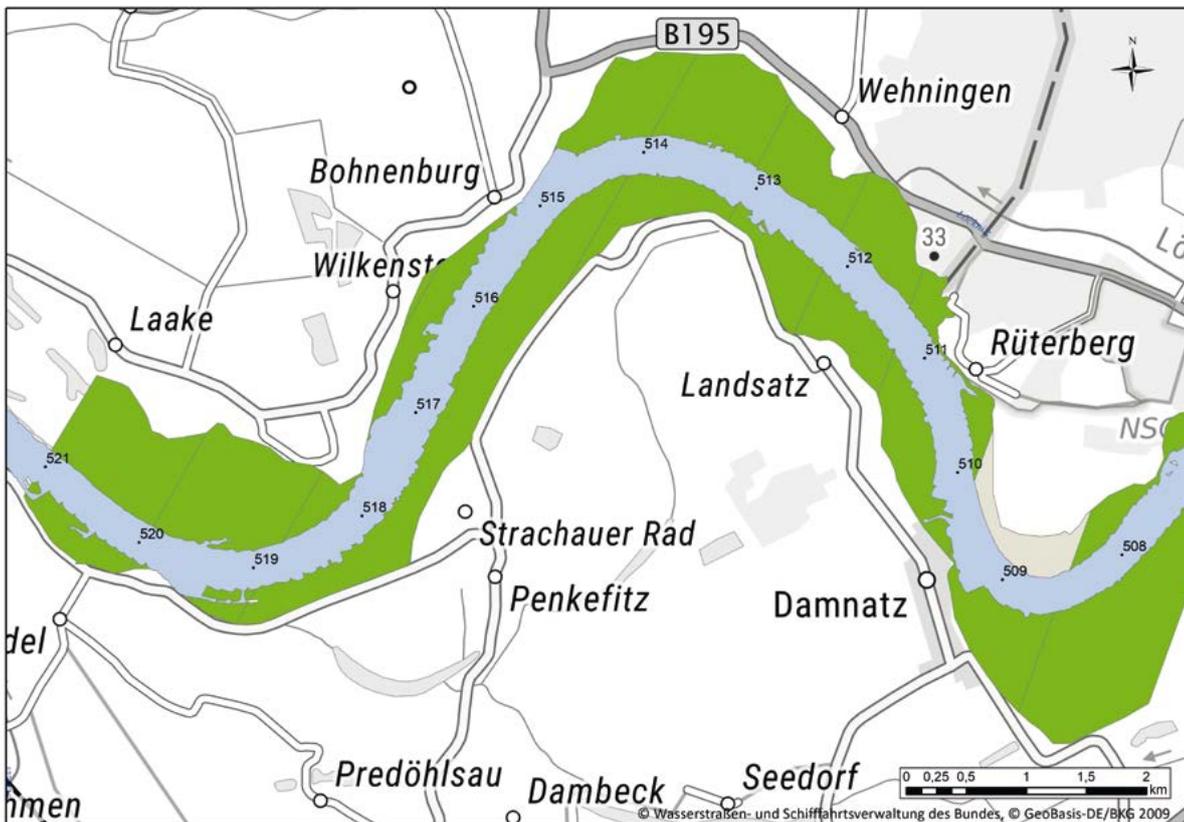
Abbildung 26: Erhaltungsgrad: Magere Flachland-Mähwiesen (LRT 6510) (vgl. Scholz et al. 2012), Quelle (Hintergrundkarte): WMS-TopPlusOpen P100, BKG 2020

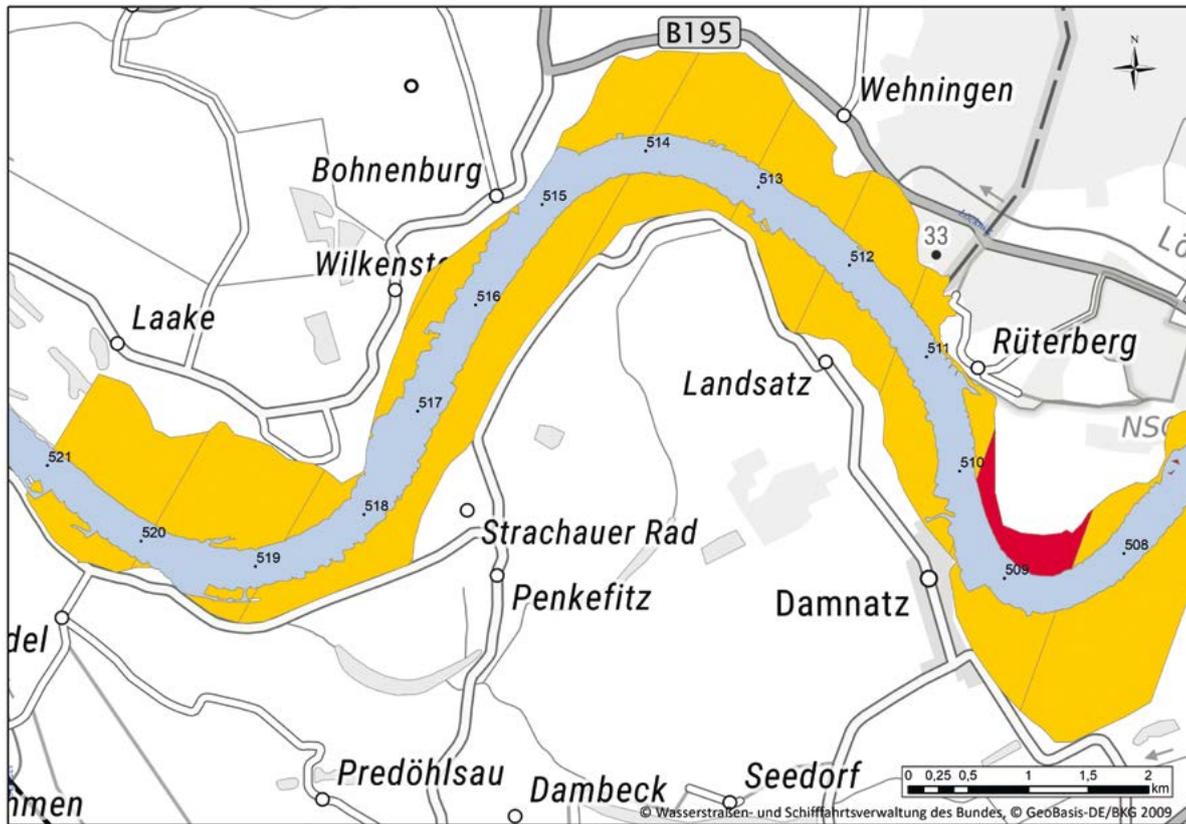
Abbildung 27: Erhaltungsgrad: Erlen-Eschen-Auenwälder und Weiden-Auenwälder (LRT 91E0) (vgl. Scholz et al. 2012),
Quelle (Hintergrundkarte): WMS-TopPlusOpen P100, BKG 2020

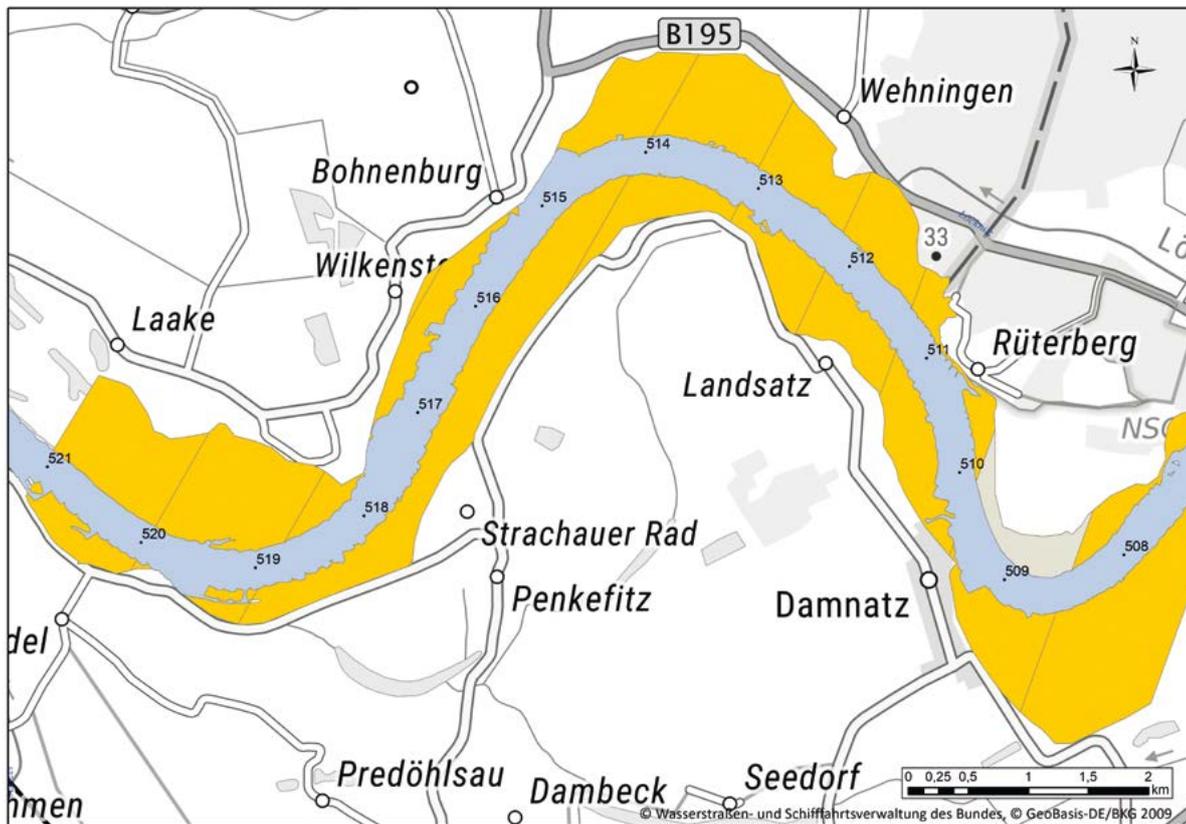
Abbildung 28: Erhaltungsgrad: Hartholz-Auenwälder (LRT 91F0) (vgl. Scholz et al. 2012), Quelle (Hintergrundkarte):
WMS-TopPlusOpen P100, BKG 2020

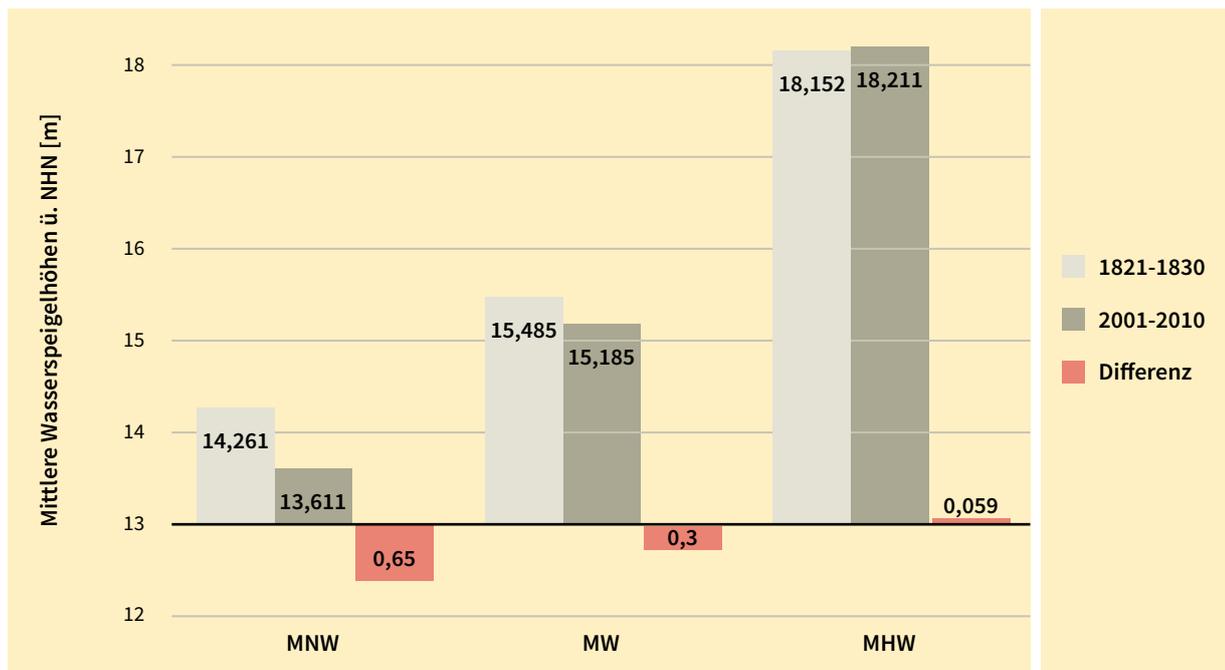
Abbildung 29: Differenz der Wasserspiegel von 2001-2010, bezogen auf den Wasserspiegel von 1821-1830, Datengrundlage: Tageswerte der Wasserstraßen- und Schifffahrtsverwaltung (WSV), (Schneider, 2016)

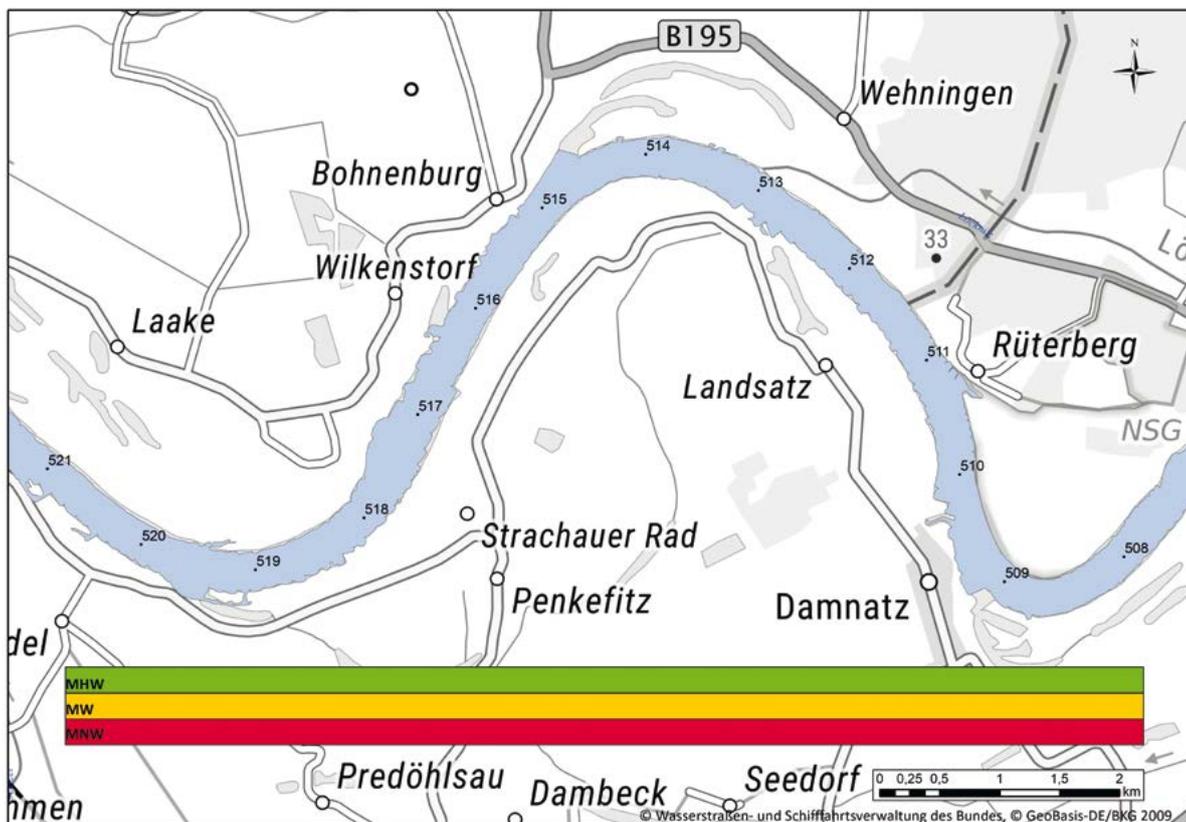
Abbildung 30: Änderung der wasserwirtschaftlichen Hauptwerte im Vergleich zu 1821-1830, Quelle (Hintergrundkarte): WMS-TopPlusOpen P100, BKG 2020, Datengrundlage: Tageswerte der Wasserstraßen- und Schifffahrtsverwaltung (WSV), (Schneider, 2016)

In Tabelle 22 und Abbildung 30 werden die Ergebnisse der Untersuchung zusammengefasst. Erkennbar ist, dass es signifikante Abweichungen vom Referenzzustand bei den niedrigen und mittleren Wasserständen gibt. Die stärkste Abweichung von etwa 17 % zum Referenzzustand wurde bei niedrigeren Wasserständen (MNW) ermittelt. Aus den Ergebnissen geht hervor, dass nur die höheren Wasserstände

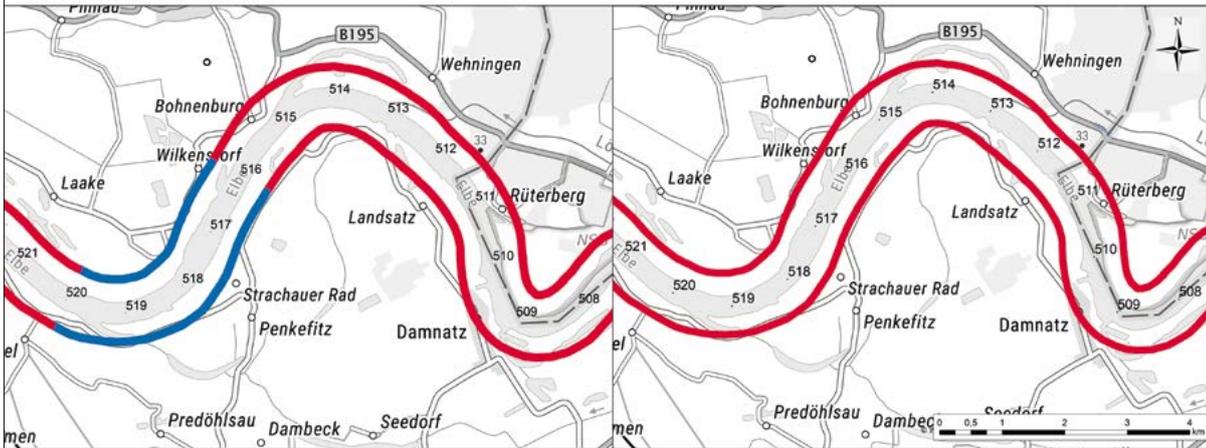
Herbeiführen eines möglichst naturnahen Flusssystemes
- fehlende Breitenvarianz

Handlungsbedarf gemäß Strukturgütekartierung (BfG, 2001/2002) (links) und nach der Methode der Standardabweichung (rechts), Quelle (Hintergrundkarte): WMS-TopPlusOpen P100, BKG 2020

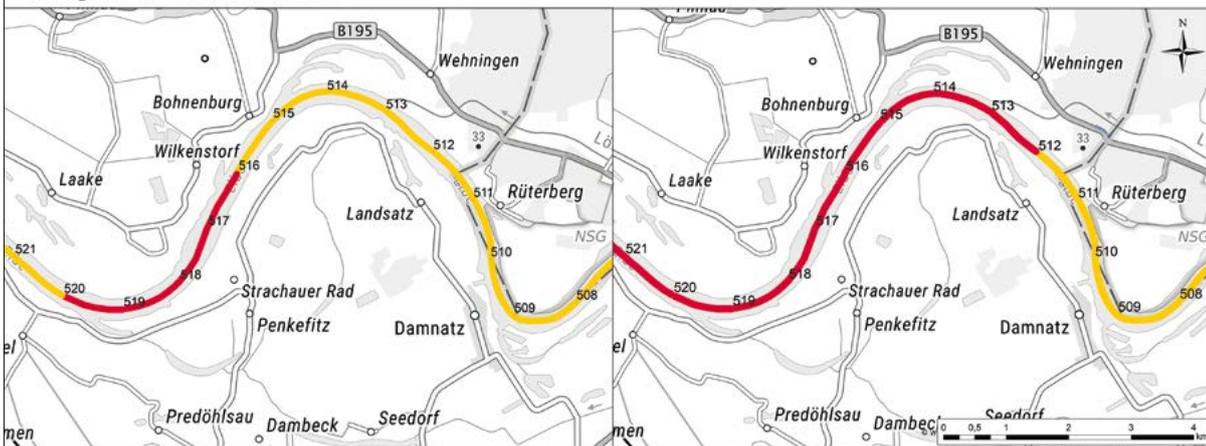
Herbeiführen eines möglichst naturnahen Flusssystemes
- mangelnde Sohlenstrukturen

Handlungsbedarf gemäß Strukturgütekartierung (BfG, 2001/2002) (links) und anhand von historischen Karten (rechts), Quelle (Hintergrundkarte): WMS-TopPlusOpen P100, BKG 2020

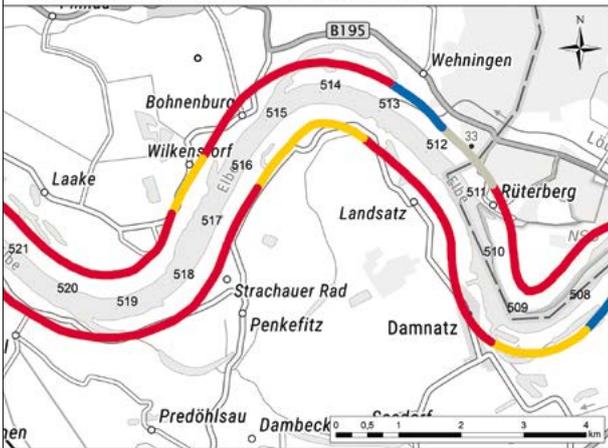
Herbeiführen eines möglichst naturnahen Flusssystemes
- fehlende flussbegleitende Vegetation

Handlungsbedarf gemäß Strukturgütekartierung (BfG, 2001/2002) (links); keine weitergehende Betrachtung im Rahmen dieser Studie, Quelle (Hintergrundkarte): WMS-TopPlusOpen P100, BKG 2020

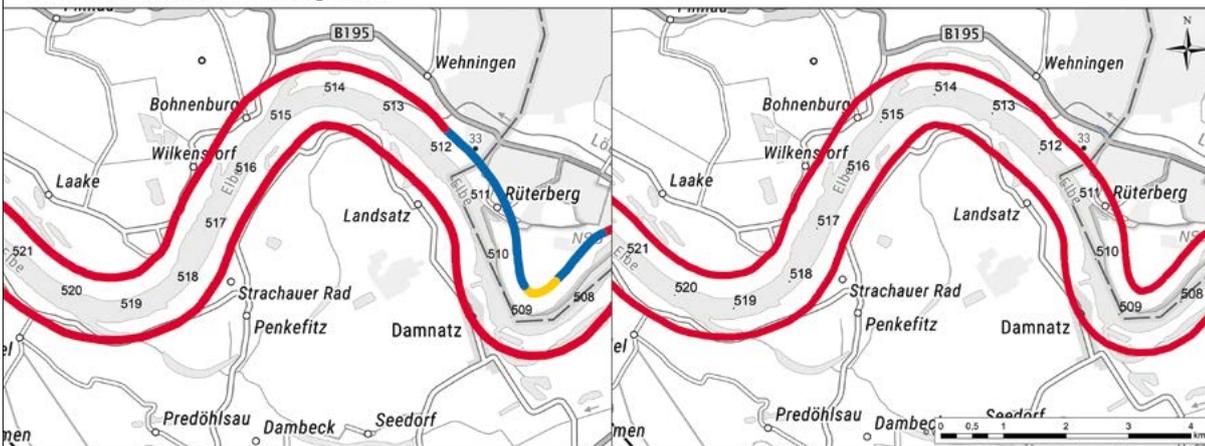
Herbeiführen eines möglichst naturnahen Flusssystemes
- unzureichender Überflutungsraum

Handlungsbedarf gemäß Strukturgütekartierung (BfG, 2001/2002) (links) und gemäß der Karten der Königlichen Elbstromverwaltung von 1898, Quelle (Hintergrundkarte): WMS-TopPlusOpen P100, BKG 2020

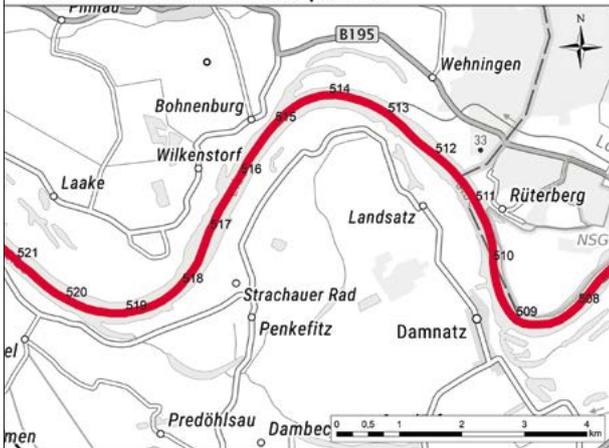
Annäherung an naturnahe W/Q-Verhältnisse und Verbesserung des Wasserhaushalts
 - wasserwirtschaftliche Hauptwerte

Handlungsbedarf anhand der wasserwirtschaftlichen Hauptwerte am Pegel Lenzen, Quelle (Hintergrundkarte): WMS-TopPlusOpen P100, BKG 2020
